Informe sobre la Aplicación y Eficiencia de Medidas de Mitigación para el Estudio de Impacto Ambiental del Proyecto "Ampliación del Canal de Panamá - Tercer Juego de Esclusas"

Resolución DIEORA IA-632-2007 del 9 de noviembre de 2007

# **Informe 01 Fase de Operación**

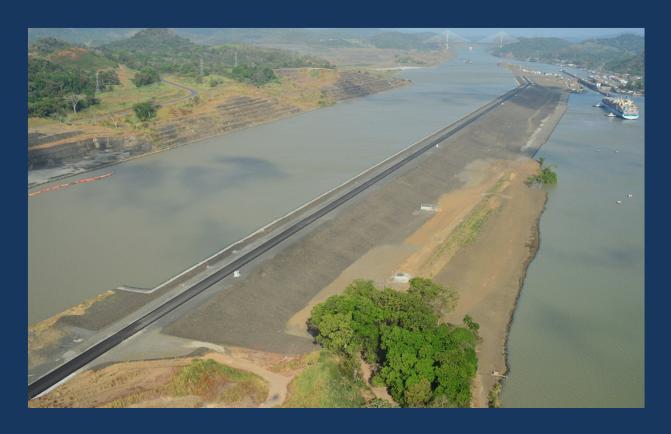
#### Represa 1E – Estatus

1. Las mediciones de la instrumentación de la represa 1E, muestran valores dentro de los umbrales de diseño y se ha observado que los enrocados se encuentran en buen estado.

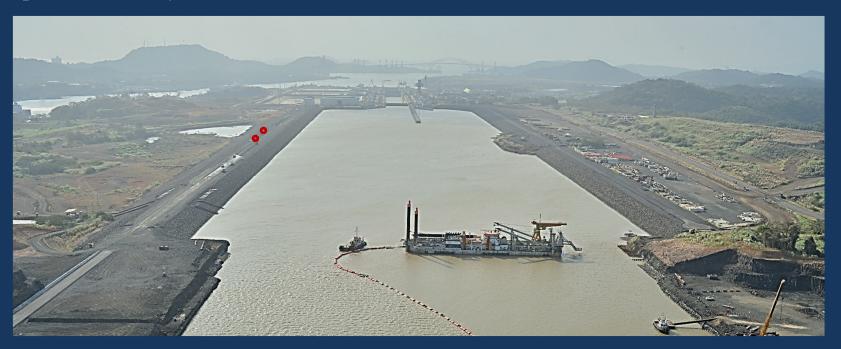
#### Represas 2E, 1W y 2W

- 1. Las mediciones de la instrumentación de la represa 1W y 2W muestran valores dentro de los rangos esperados y la estructura de los enrocados está en buen estado.
- 2. Los mediciones de los piezómetros PZ2E-3-1, PZ2E4-1 y PZ2E5-1, de la represa 2E están presentado valores elevados, fuera del rango normal esperado. Según el diseñador estos valores no representa un riesgo para la represa porque todavía no llegan a los valores máximos.
