Verificación de la Implementación y Eficacia de las Medidas de Mitigación del Proyecto de Ampliación del Canal de Panamá – Tercer Juego de Esclusas

Informe Semestral ERM 005

Abril 2011

Autoridad del Canal de Panamá

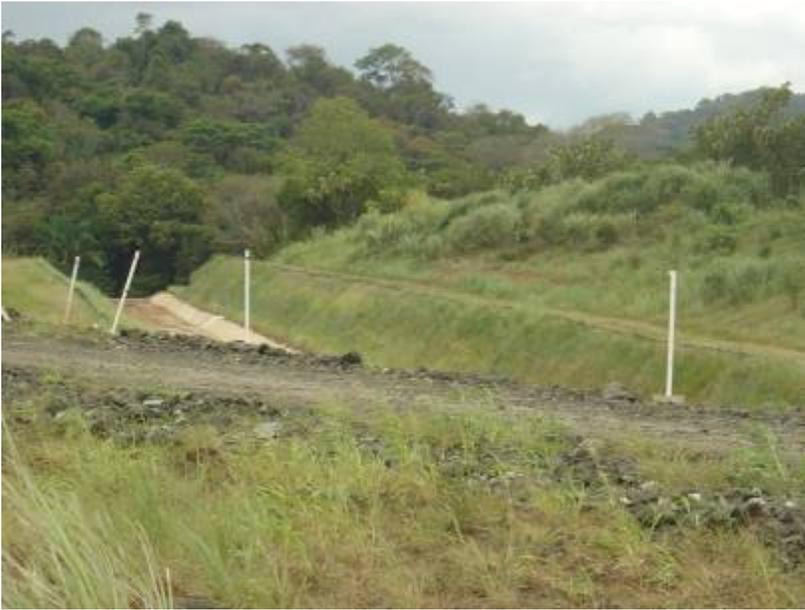
1. Vista del canal de desvío del Quebrada La Fuente revegetado. / View of La Fuente Creek deviation channel re-vegetated.

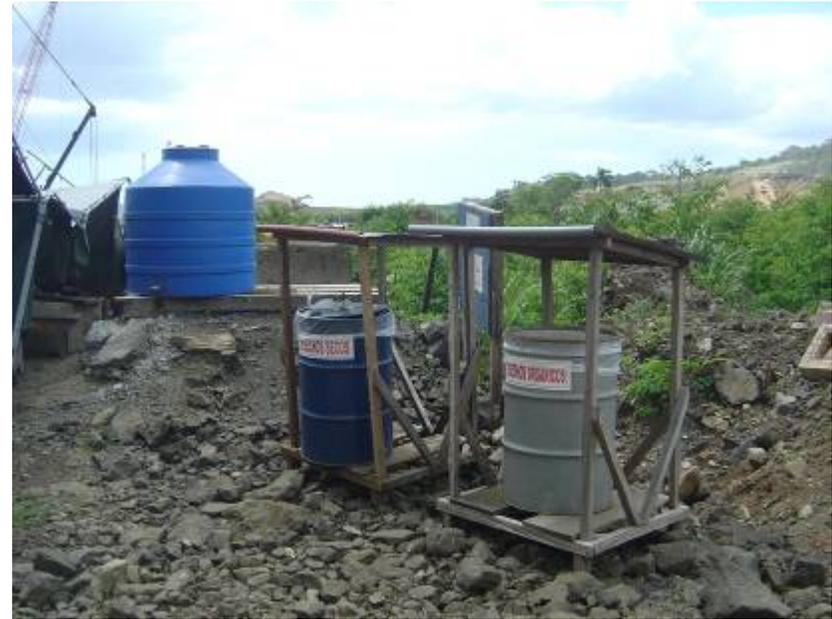
2. Vista tanques de 55 gal utilizados para segregar residuos. / View of 55 gal drums used to segregate waste.

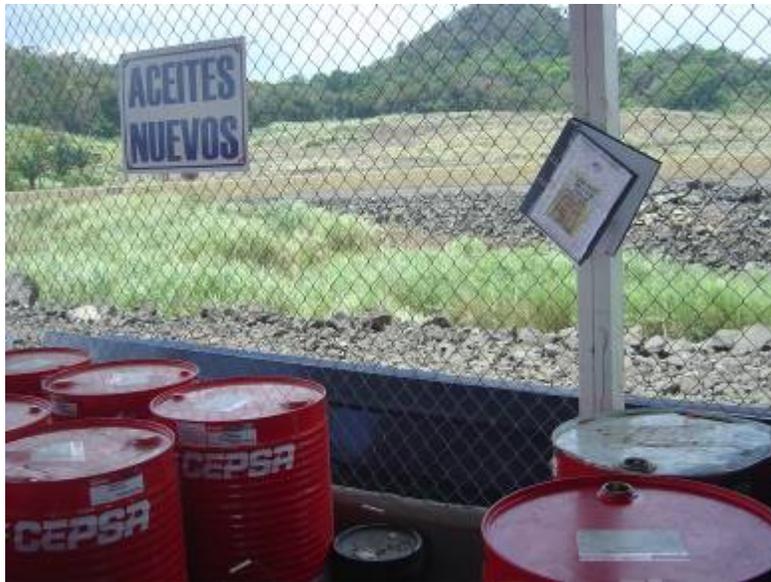
3. Hojas de seguridad disponibles en el depósito de inflamables del CAP 4. / MSDS available at the PAC 4 hazardous materials storage area.

En marzo de 2011, ERM pudo corroborar el manejo adecuado de materiales en áreas del CAP 4. ERM comprobó que las hojas de MSDS están disponibles para consulta del personal, segregación apropiada de materiales incompatibles, uso de contenedores adecuados y bien rotulados, sitios de almacenamiento apropiados, etc. (ver fotografía en el *Anexo E*). Asimismo, se observó la presencia de equipo para el control de derrames de sustancias químicas y para control de fuego, tales como extintores y material absorbente (paños o arcilla), así como señalización adecuada referente a potenciales peligros asociados con el manejo de materiales e información de respuesta a emergencias. Por otro lado, se observó un manejo adecuado de los cilindros de gas comprimido, utilizando cadenas de seguridad, segregación por compatibilidad y señalización, aun que sin acceso restringido.

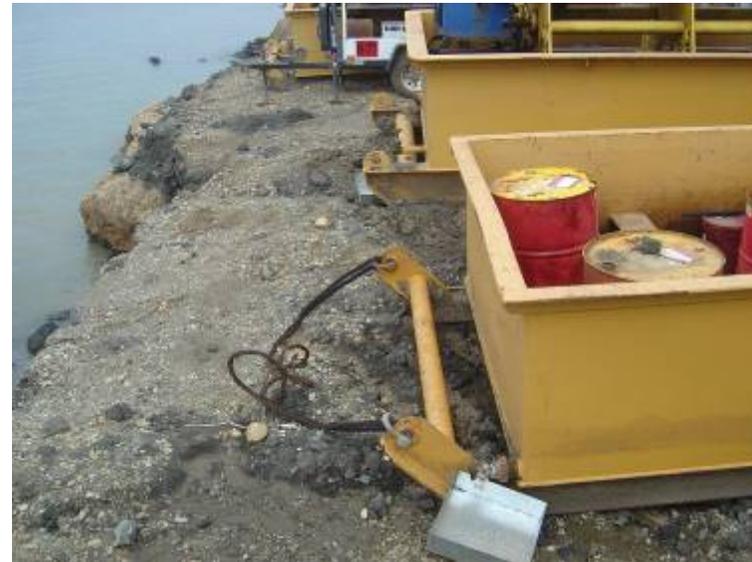
4. Vista de tanques de almacenamiento de diesel con contención secundaria en la bordada Mamey. / View of diesel storage tank with secondary containment at Mamey Reach.

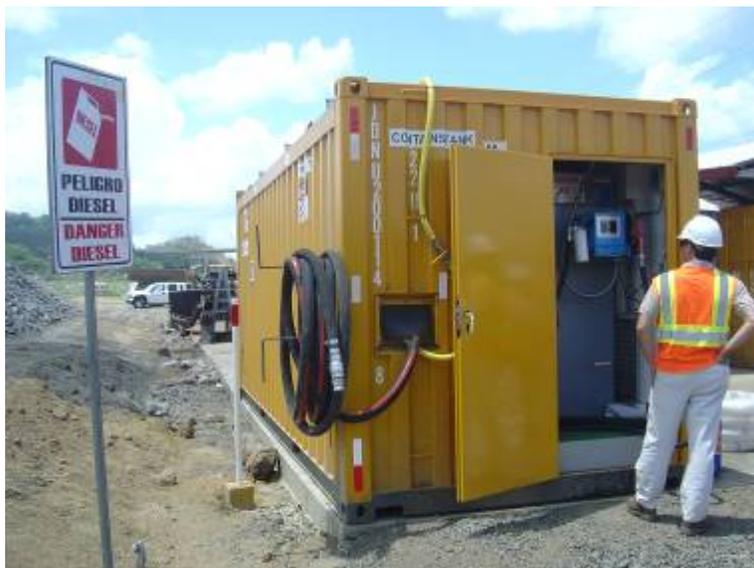
5. Vista de tanque de almacenamiento de diesel con contención secundaria en contenedor de doble pared en CAP 0/ View of diesel storage tank with secondary containment in double-walled container at PAC 0.

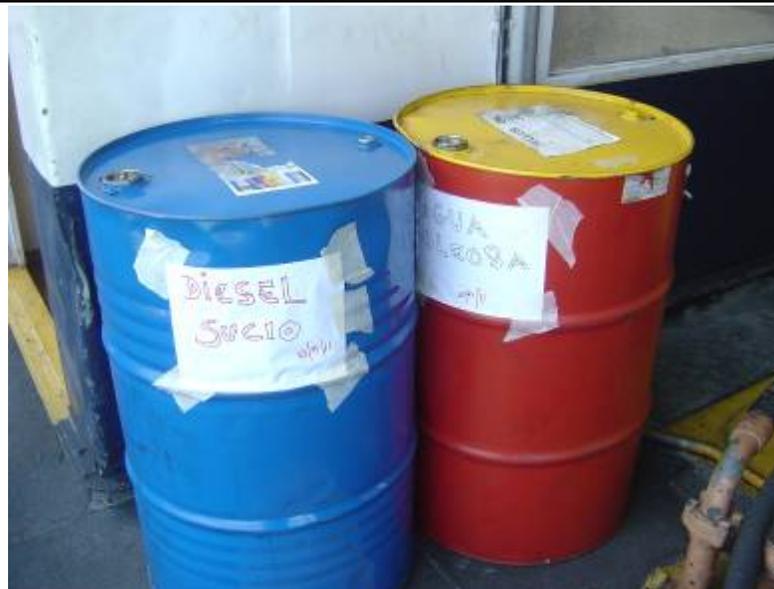
6. Vista de tanque de hidrocarburos usado sin contención secundaria abordo de la barcaza de perforación Thor. / View of spent hydrocarbon drum without secondary containment aboard the drilling barge Thor.

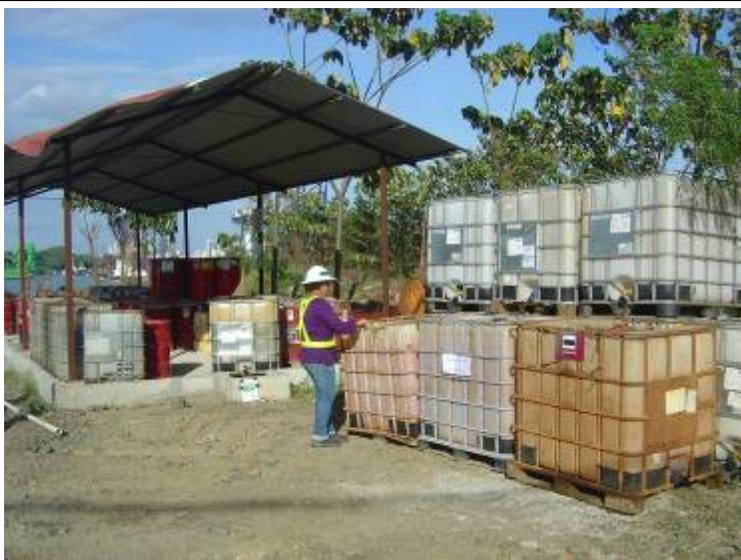
7. Vista del depósito de inflamables de Dredging International. Maxibidones exteriores estaban vacíos. / View of Dredging International's flammable storage area. Totes stored outside were empty.

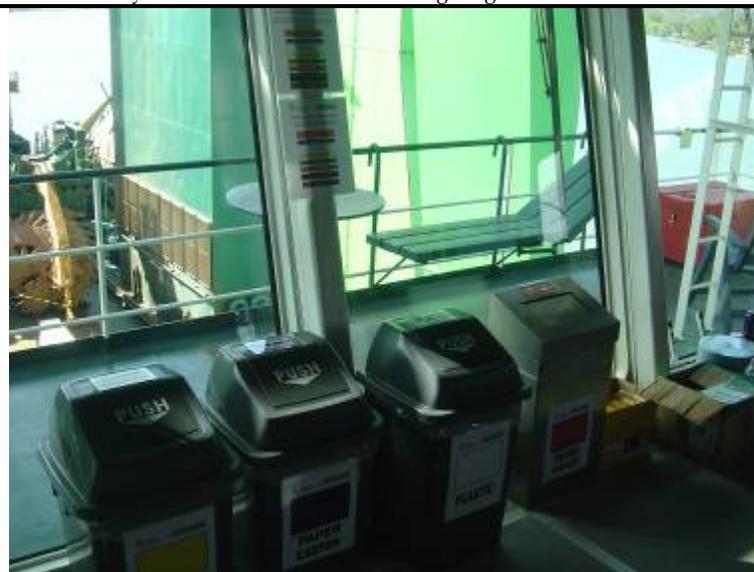
8. Vista de la segregación de residuos en el puente de la draga D'Artagnan. / View of waste segregation on the bridge of the dredge D'Artagnan.

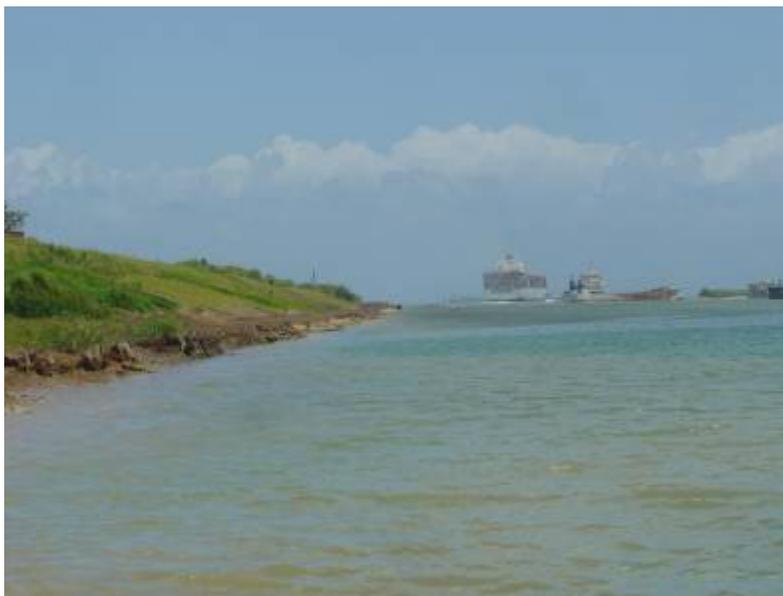
El programa de re-vegetación en áreas del proyecto de dragado Atlántico tiene los siguientes objetivos generales: (1) mitigar los impactos biológicos directos generados por la remoción de vegetación; (2) instalar medidas permanentes para el control de erosión en áreas de desbroce para prevenir pérdida de suelo; y (3) mejorar el aspecto estético-paisajístico del área una vez sea completada la obra de construcción. Durante la visita de marzo de 2011, ERM corroboró en campo el uso de técnicas de hidrosiembra para revegetar taludes expuestos (ver fotografía en el *Anexo E*).

9. Vista de hidrosiembra sobre las margenes del area de dragado Atlántico (JDN) /
View of hydro seeding along the banks of the dredging area in the Atlantic (JDN)

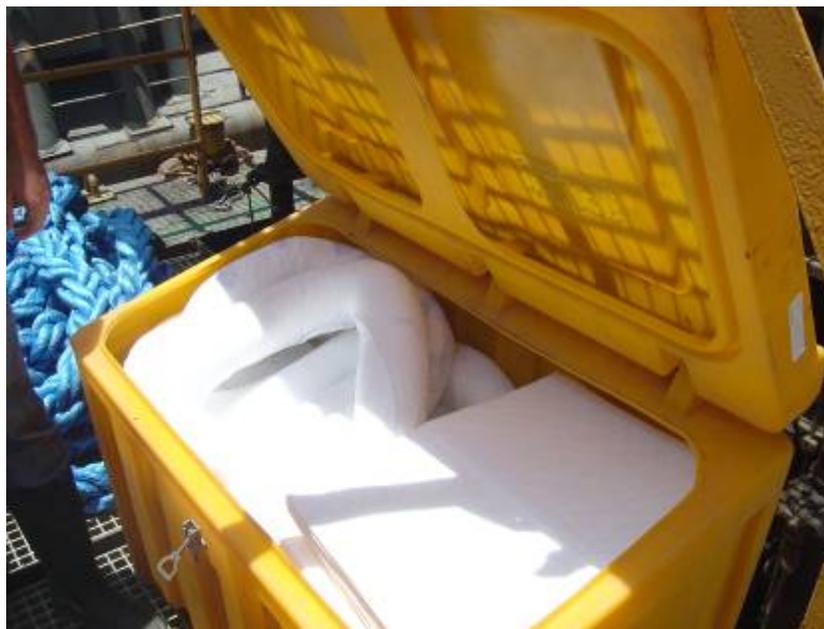
Durante el abordaje de la draga “Il Principe”, ERM corroboró el buen manejo de los hidrocarburos y demás sustancias químicas mediante el uso de bateas, contenciones secundarias y lonas (para proteger de la lluvia). Así mismo, verificó la presencia de equipos adecuados de respuesta ante derrames, como por ejemplo barreras flotantes de contención, material dispersante y material absorbente (ver fotografía en el *Anexo E*). Según lo reportado por JDN en su informe mensual de septiembre de 2010, el día 15 de ese mes se derramaron 30 litros de combustible diesel en la cubierta de la draga “Vitruvius”, de los cuales 10 litros alcanzaron el agua. El derrame fue contenido inmediatamente con barreras flotantes, paños y chorizos (“booms”) absorbentes.

10. Vista del equipo de contención de derrames a bordo de la draga Il Principe. /
View of the spill containment equipment aboard the dredge Il Principe

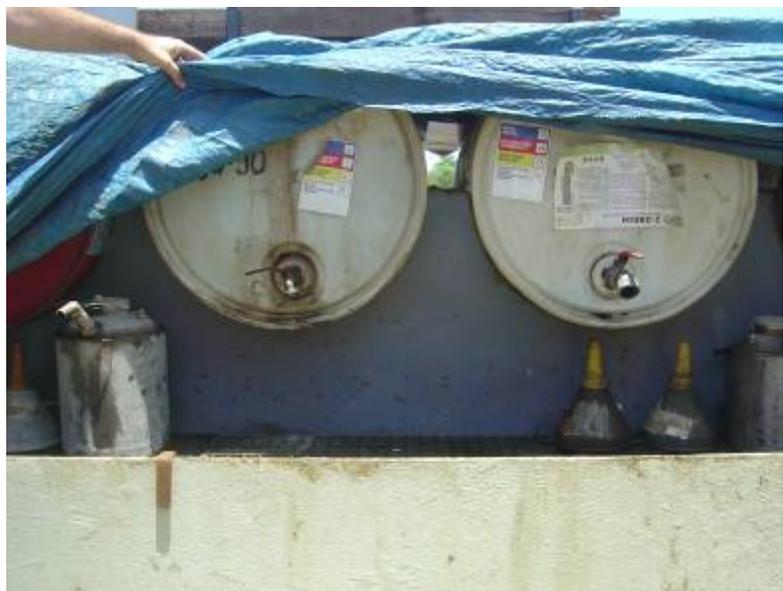
11. Vista contención secundaria y protección contra la lluvia para hidrocarburos en
uso a bordo de la draga Il Principe. / View secondary containment and protection
from the rain for hydrocarbons in use aboard the dredge Il Principe

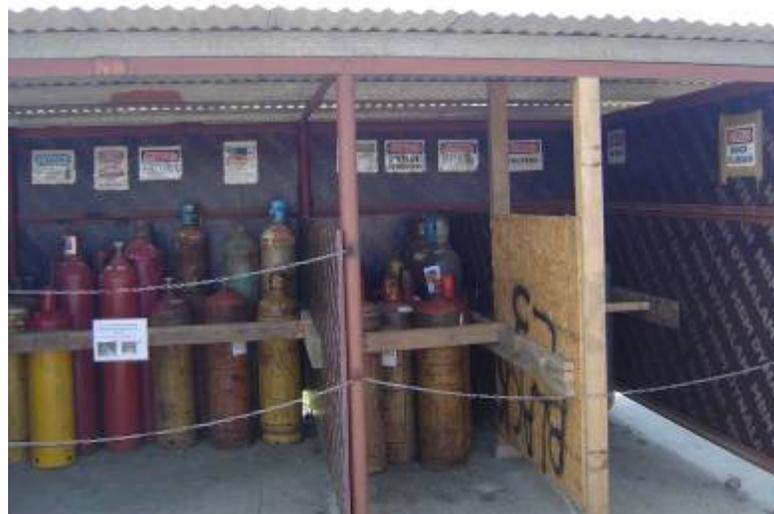
12. Vista del depósito de cilindros de gas del proyecto de dragado Atlántico. / View
of the gas cylinder storage area for the Atlantic dredging project.

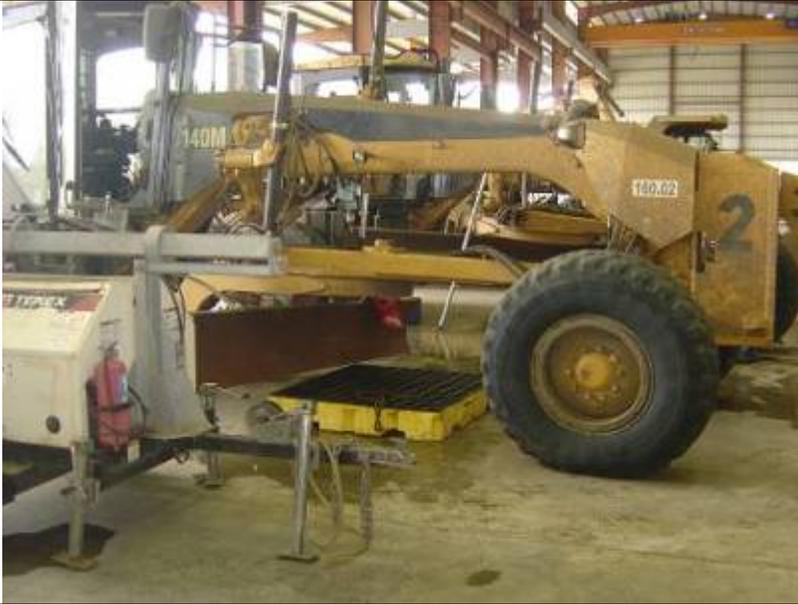
ERM verificó que las tareas de mantenimiento de equipos pesados eran realizadas sobre superficies de concreto, para proteger los suelos (ver fotografía en el *Anexo E*). ERM también verificó que los fluidos descargados eran canalizados para su posterior tratamiento y/o remoción apropiada evitando la contaminación de suelos y aguas. Por último, ERM revisó los registros de capacitación de GUPCSA y corroboró que el personal ha recibido capacitación específica respecto del manejo adecuado de hidrocarburos y otros materiales peligrosos.

13. Mantenimiento de equipos en el taller de mecánica del GUPCSA-PAC. / Equipment maintenance at the GUPCSA-PAC mechanic shop.

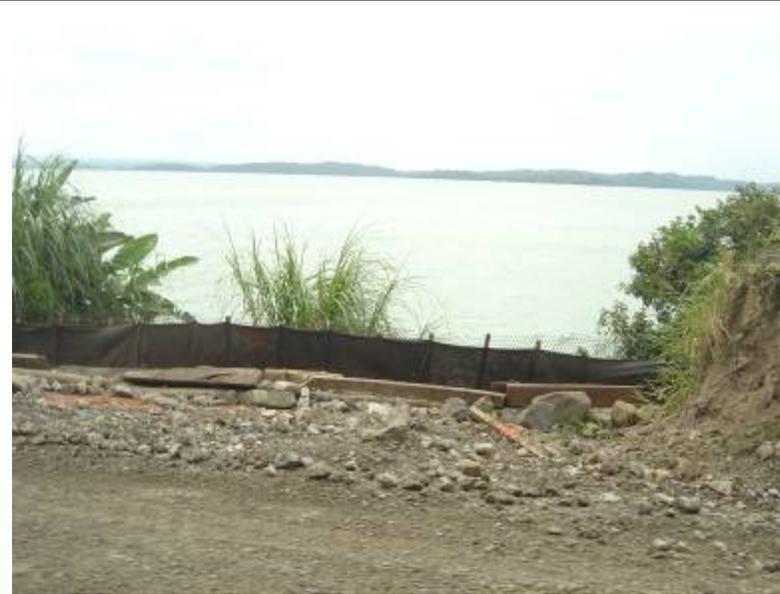
14. Uso de trampas de sedimentos a orillas del lago Gatún en el proyecto de GUPCA-ATL. / Use of silt fences along the shores of Gatun Lake at the GUPCSA-ATL project.

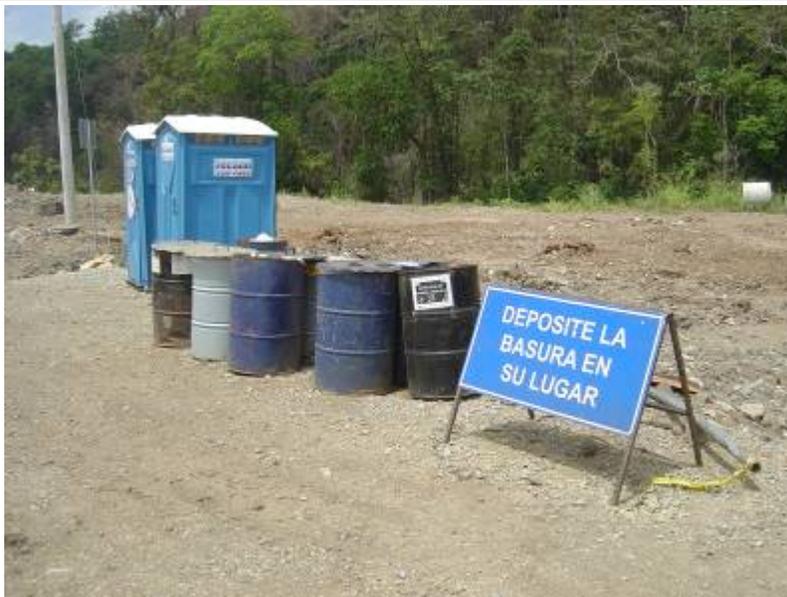
15. Uso de tanques dedicados para la segregación de residuos en el proyecto de GUPCSA-ATL. / Use of dedicated drums for waste segregation at the GUPCSA-ATL project

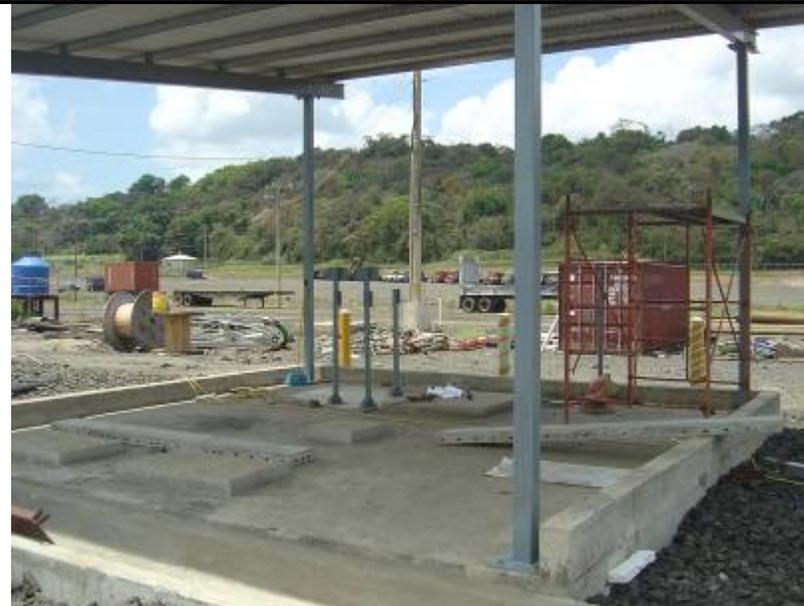
16. Vista de la futura zona de carga de combustibles en esclusas PAC/ View of the fuel dispensing area at the PAC locks site.

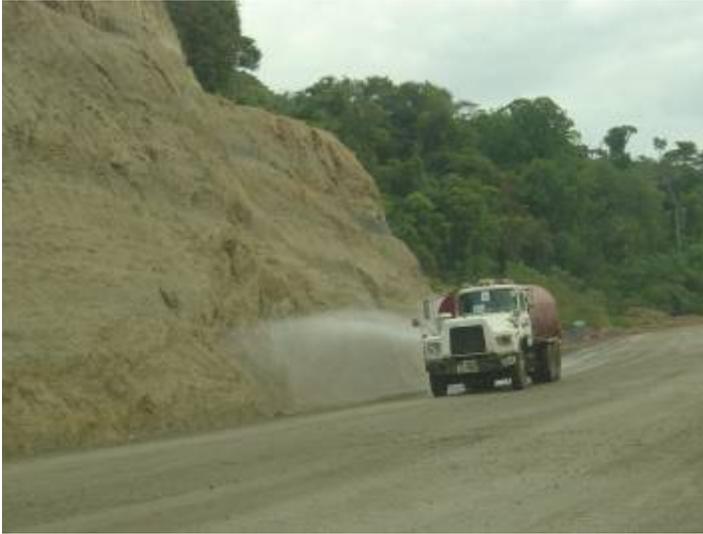
17. Uso de camión rociador como medida de control de polvo en el camino a Monto Lirio, proyecto de GUPCSA-ATL. / Use of water trucks to control dust along the Monte Lirio road, GUPCSA-ATL project

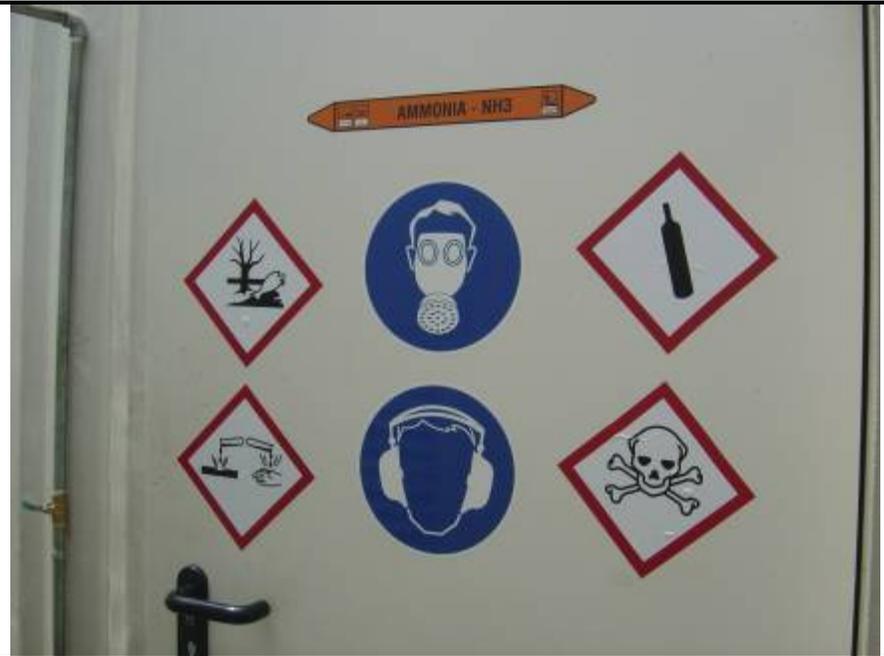
18. Vista de cartel indicando requerimientos de EPP en la planta de amoníaco del sitio de esclusas PAC/ View of sign indicating required PPE use at the ammonia plant of the PAC locks site.

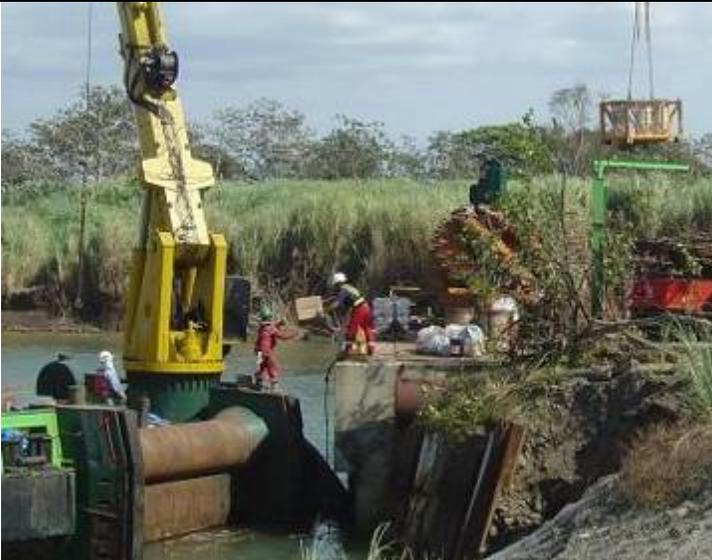
19. Vista de personal trabajando al borde del agua sin chaleco salvavidas en el proyecto de dragado Pacífico. / View of staff working at the waters edge without a life vest at the Pacific dredging project.

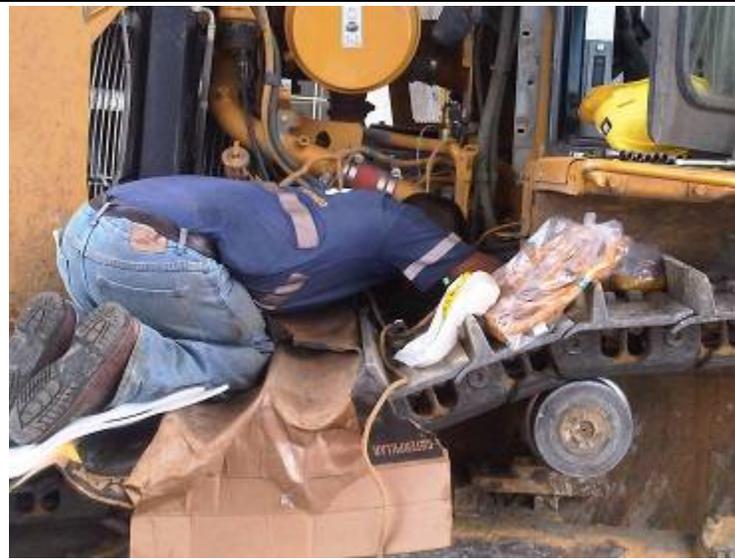
20. Vista de subcontratista del PAC 4 realizando tareas de mantenimiento si el uso del EPP requerido (casco)/ View of PAC 4 subcontractor working without required PPE (helmet).

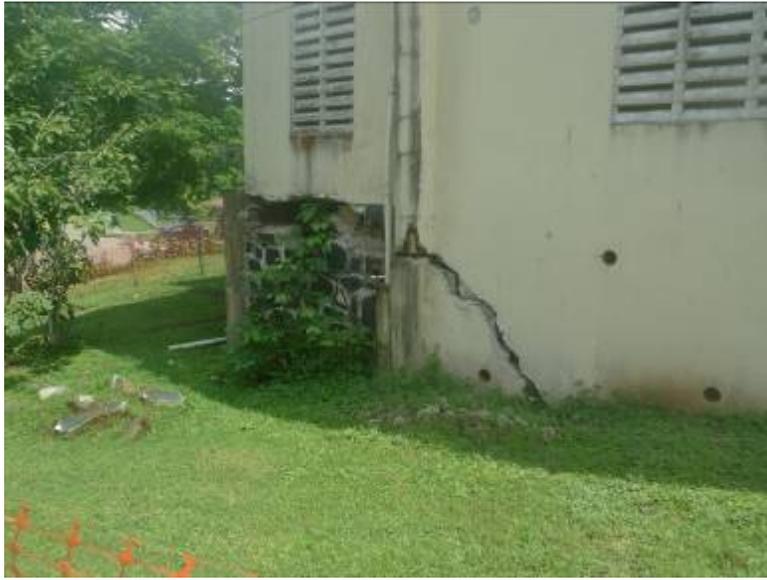
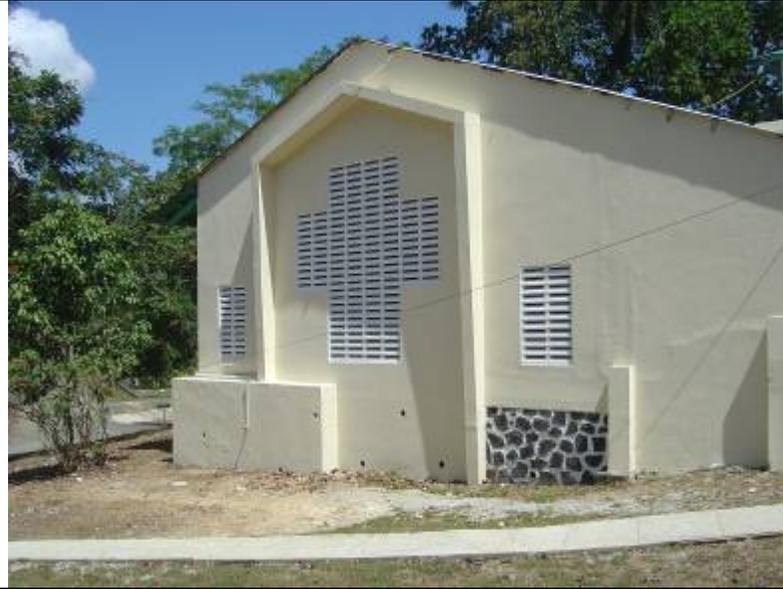
21. Vista del antes y después en las tarea de reparación de viviendas y estructuras en la comunidad de Paraiso (ACP). / Before and alter view of the home and building repairs in the cocmmunity of Paraiso (ACP).

Cabe destacar que la ACP, luego de haber realizado en el 2010 una evaluación exhaustiva de la condición estructural de las viviendas y edificios en la Comunidad de Paraíso, ha asumido el compromiso de reparar todas aquellas que presentaron daños. La ACP realizó la reparación de aproximadamente 214 viviendas y edificios al mes de febrero de 2011.

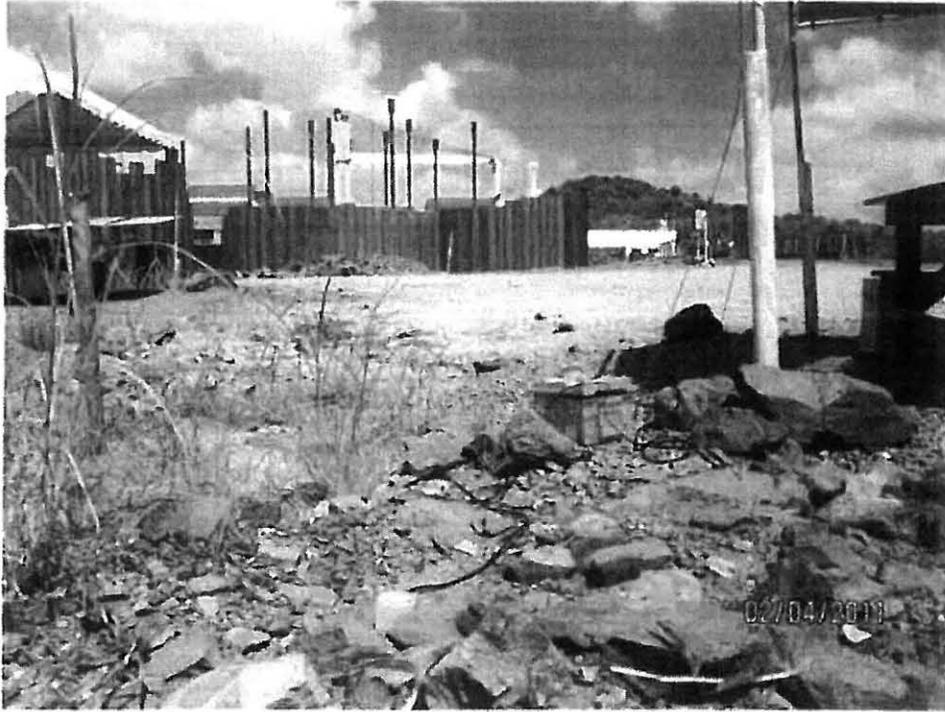
Sismógrafo #3240 colocado en el Cofferdam a una distancia de 403.00 mts.

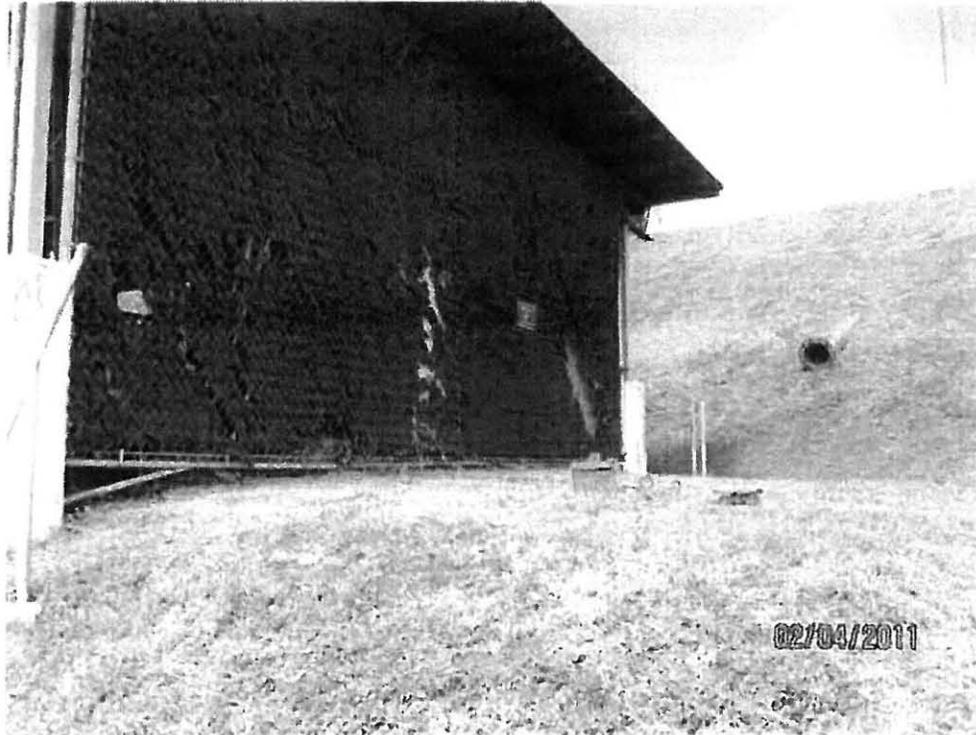
Sismógrafo #4208 colocado en las Esclusas de Pedro Miguel a una distancia de 601.00 mts.

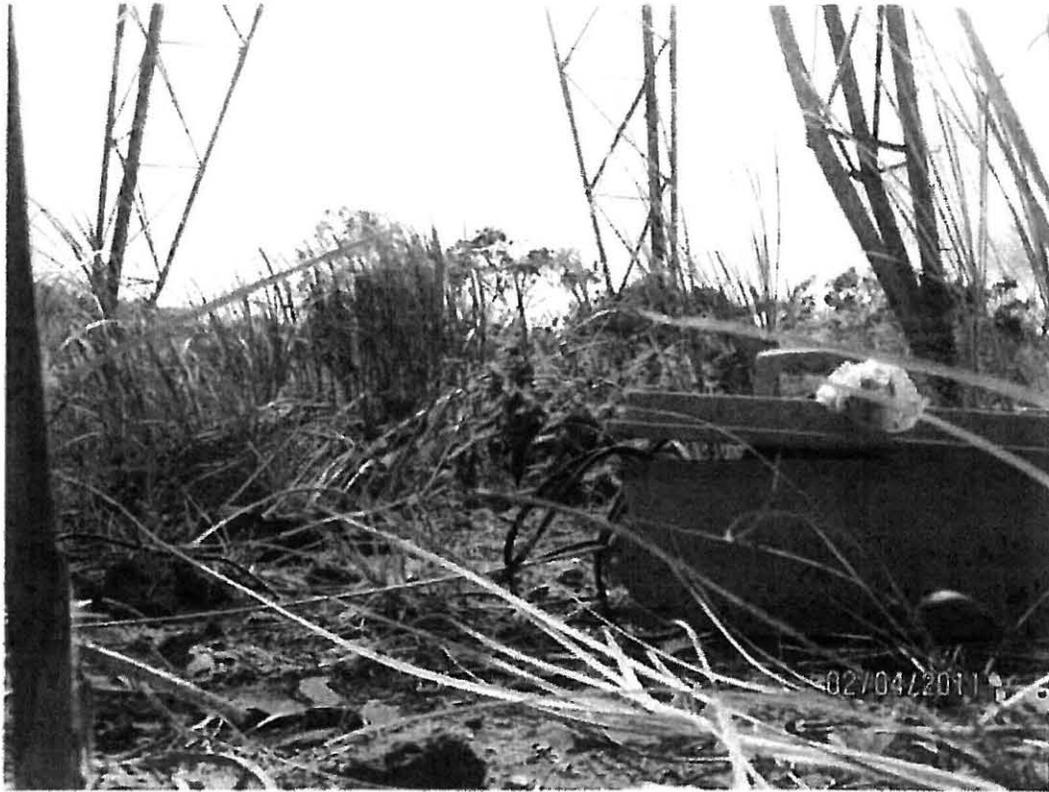
Sismógrafo #4711 colocado en la Torre Eléctrica G8 a una distancia de 399.00 mts.

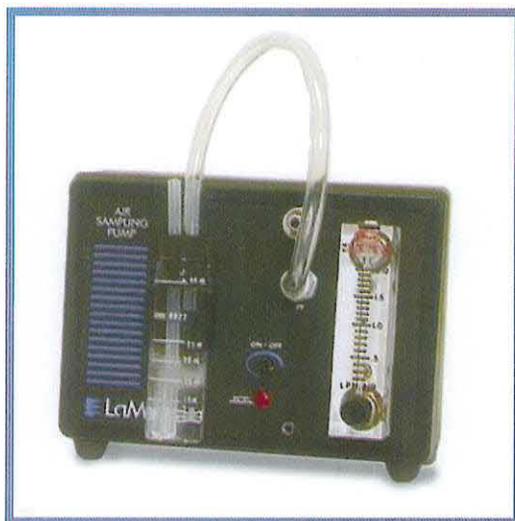
Bomba muestreadora de aire con burbujeador marca LaMotte, modelo BD. CODIGO 1949.

La bomba de flujo de aire LAMOTTE permite recolectar muestras de gases con un impinger o tubo de burbujeo, por medio de la succión de un flujo de aire graduado y sostenido. Rango de operación del flujo: de 0.1 a 2 lts/min.

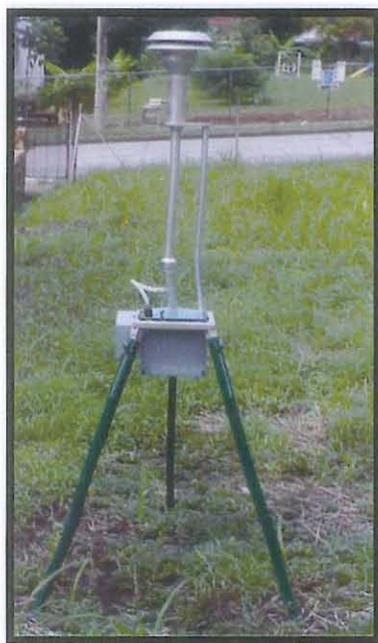
PQ100

Muestreador de bajo volumen PQ100: Control por microprocesador, control de flujo de masa, descarga y programación. Capacidad de almacenamiento.

El controlador por microprocesador de muestreo del aire de la bomba es diseñado específicamente para el muestreo de PM_{10} . El software incorporado permite la programación de inicio y tiempo de ejecución según sea necesario. El flujo de aire está rígidamente controlada para una exactitud de $\pm 2\%$ con el estado de la técnica de sensores de flujo másico. Toda la información pertinente de operaciones como fecha, hora, velocidad de flujo total y flujo se muestran durante el periodo de muestreo. Un puerto RS232 permite la descarga de información y acceso remoto.

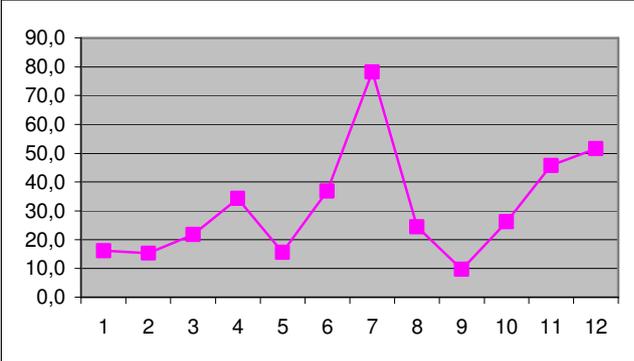
<p><i>Óxidos de nitrógeno:</i> durante el evento de una hora, se presenta un máximo de 78,2 microg/m³, un mínimo de 9,7 microg/m³ con un promedio de 31,3 microg/m³.</p>

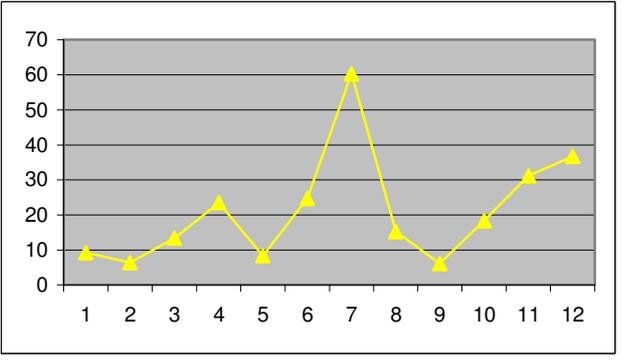
<p><i>Óxidos de azufre:</i> en el evento registrado de una hora, el máximo presentado es de 60,3 microg/m³, un mínimo de 6,1 microg/m³ y un promedio de 21,1 microg/m³.</p>

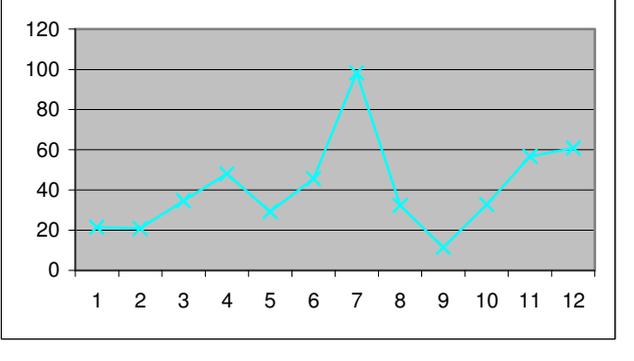
<p><i>Monóxido de carbono:</i> se presenta un máximo de 98,3 microg/m³, un mínimo de 11,5 microg/m³ y un promedio de 41,0 microg/m³.</p>

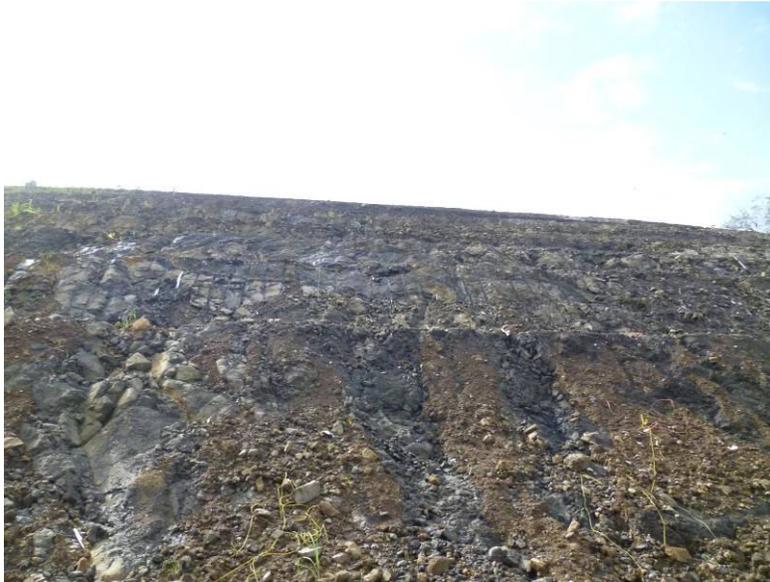
Fotografía 1. Vista de los taludes excavados en roca

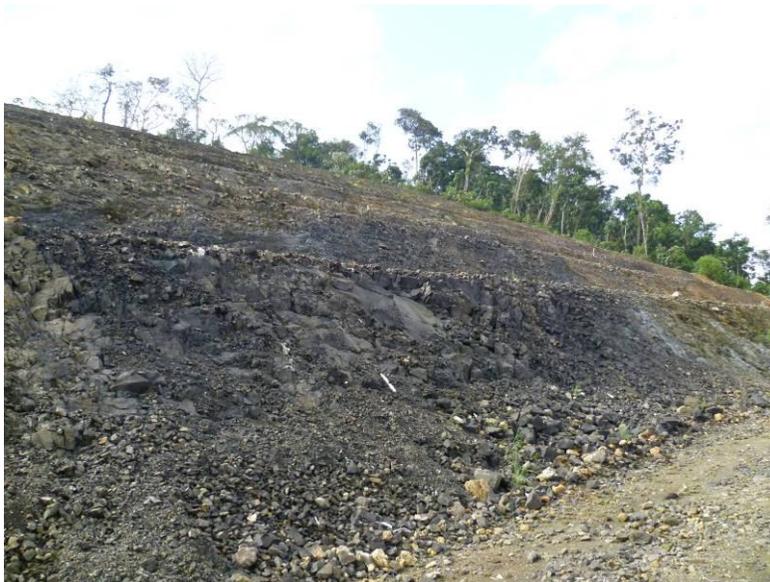
Fotografía 2. Vista de los taludes excavados

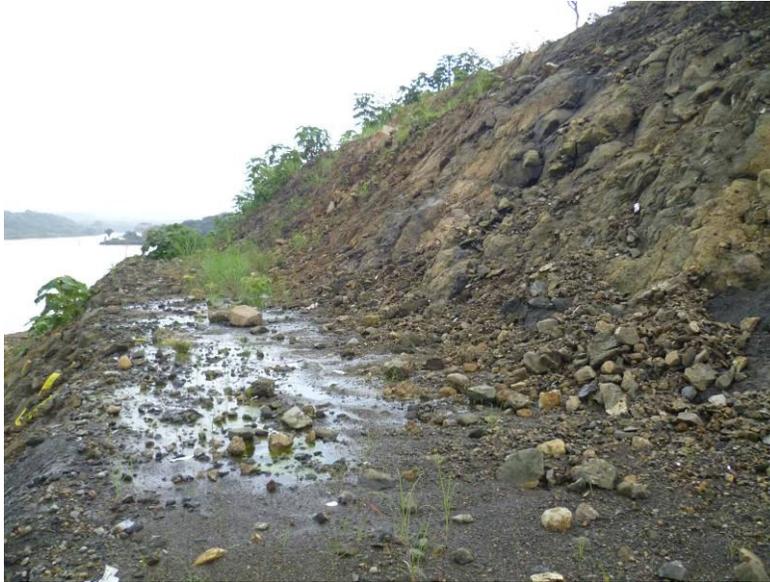
Fotografía 3. Vista del afloramiento de agua de los taludes

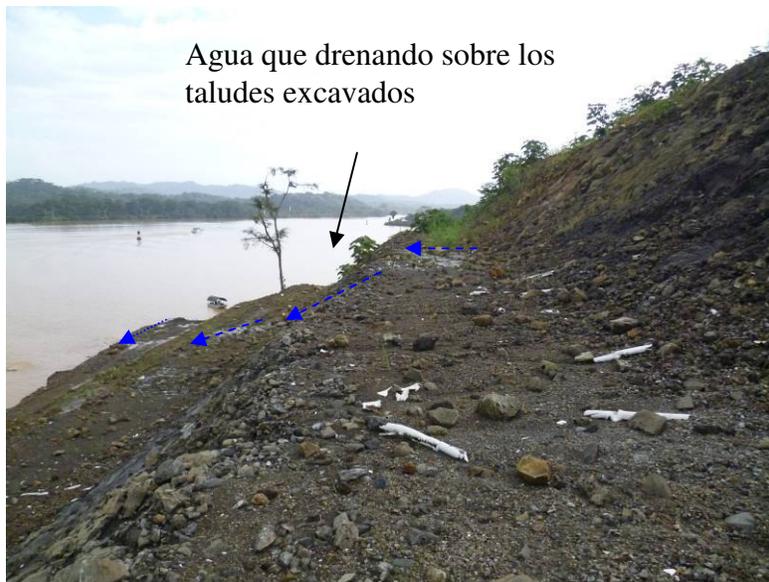
Fotografía 4. Vista del agua drenando sobre los taludes

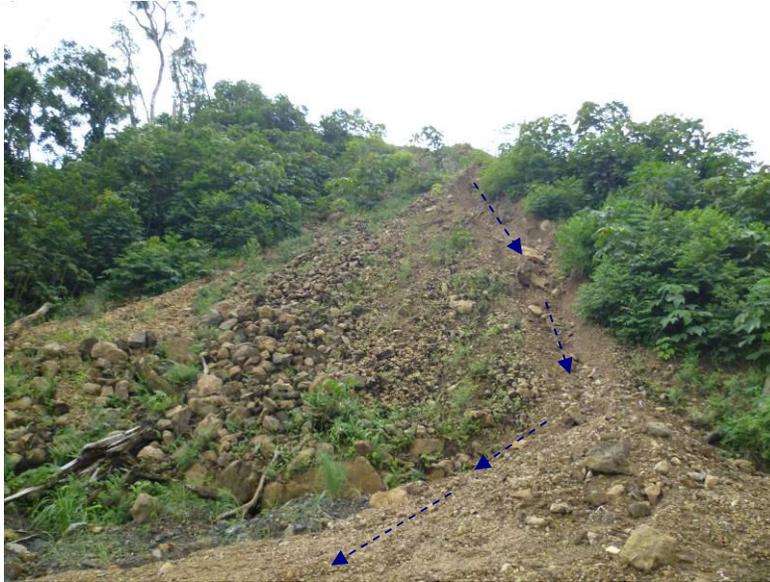
Fotografía 5. Vista de la huella del drenaje

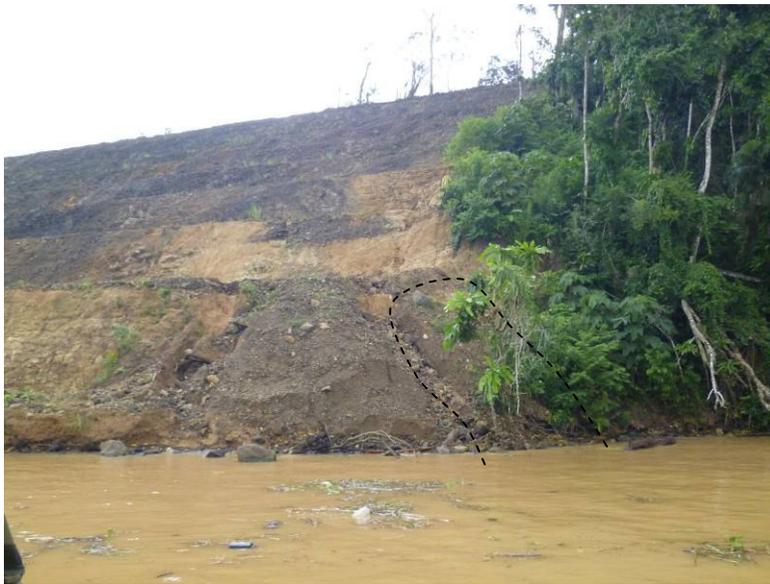
4. El pequeño deslizamiento en la punta este de la isla, se encuentra fuera del canal de navegación y no representa ningún riesgo a la estabilidad de los taludes excavados.

Fotografía 6. Vista del deslizamiento

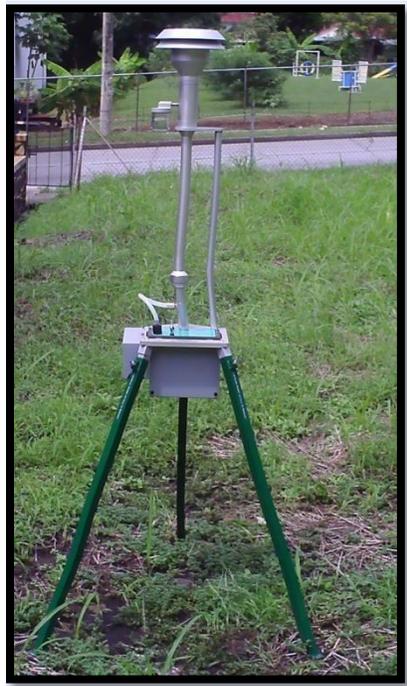
PQ100

El controlador por microprocesador de muestreo del aire de la bomba es diseñado específicamente para el muestreo de PM_{10} . El software incorporado permite la programación de inicio y tiempo de ejecución según sea necesario. El flujo de aire está rígidamente controlada para una exactitud de $\pm 2\%$ con el estado de la técnica de sensores de flujo másico. Toda la información pertinente de operaciones como fecha, hora, velocidad de flujo total y flujo se muestran durante el periodo de muestreo. Un puerto RS232 permite la descarga de información y acceso remoto.

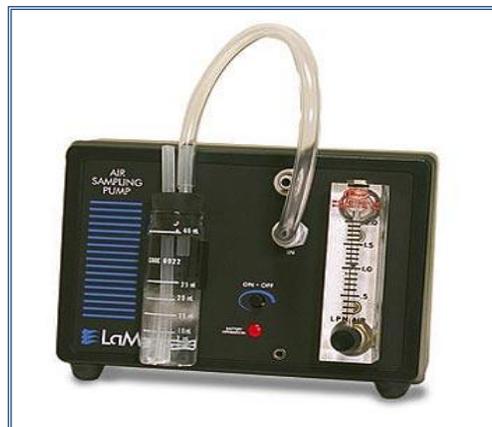
Bomba muestreadora de aire con burbujeador marca LaMotte, modelo BD. CODIGO 1949.

La bomba de flujo de aire LAMOTTE permite recolectar muestras de gases con un impinger o tubo de burbujeo, por medio de la succión de un flujo de aire graduado y sostenido. Rango de operación del flujo: de 0.1 a 2 lts/min.
