# Verificación de la Implementación y Eficacia de las Medidas de Mitigación del Proyecto de Ampliación del Canal de Panamá – Tercer Juego de Esclusas

Informe Semestral ERM 006

Octubre 2011

Autoridad del Canal de Panamá

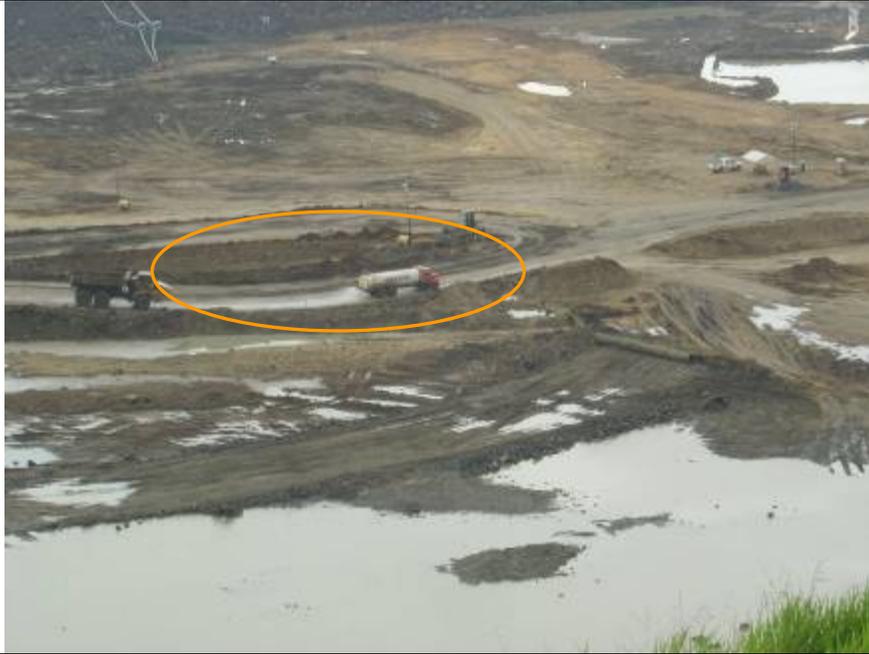
1. Evidencia del uso de camiones cisternas rociando agua para el control de polvo. / Evidence of the use of water trucks spraying water to control dust.

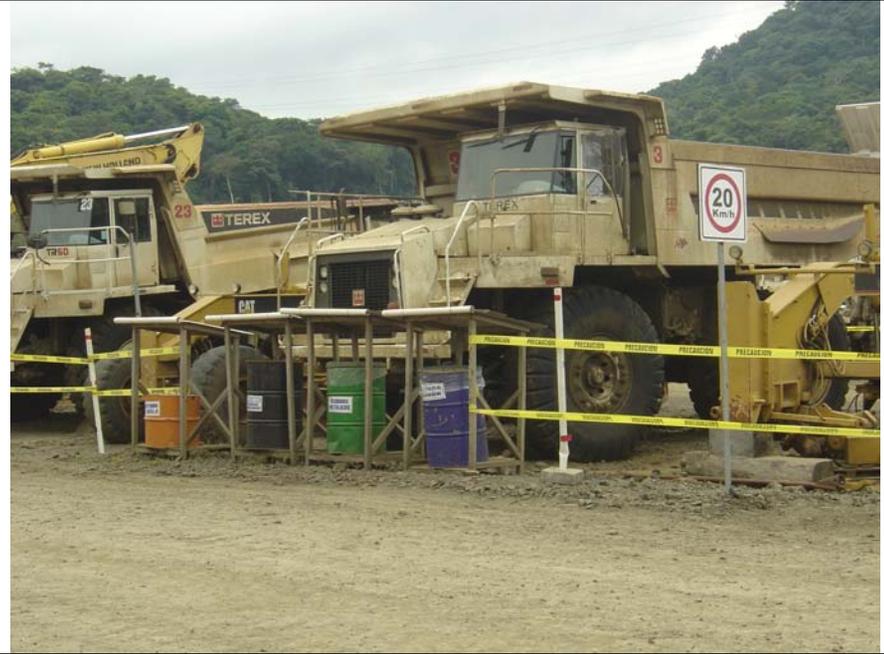
2. Vista cartel indicando la velocidad máxima dentro del área. / View of sign showing posted speedy limit inside the work area.

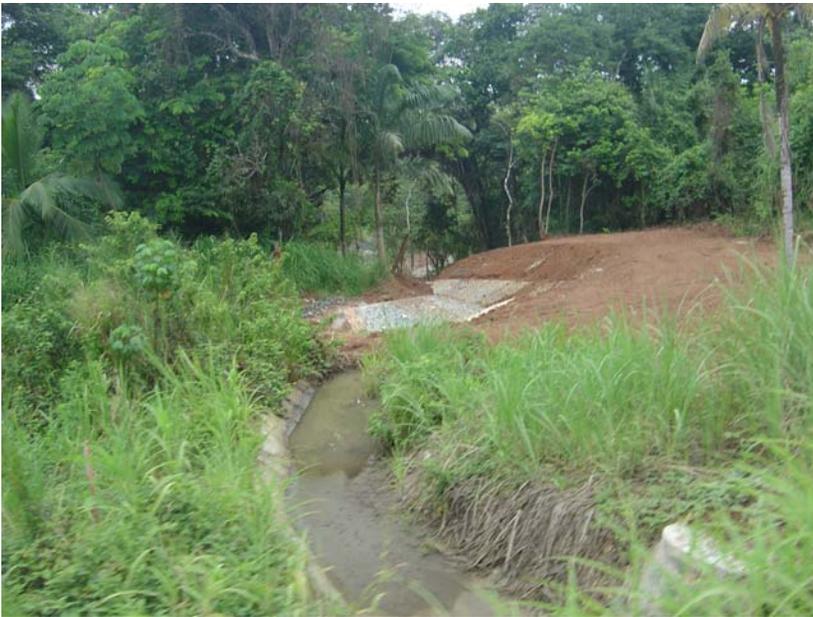
3. Vista de drenajes construidos dentro del área del proyecto para el manejo de aguas / View of drainages built inside the Project area to control water.

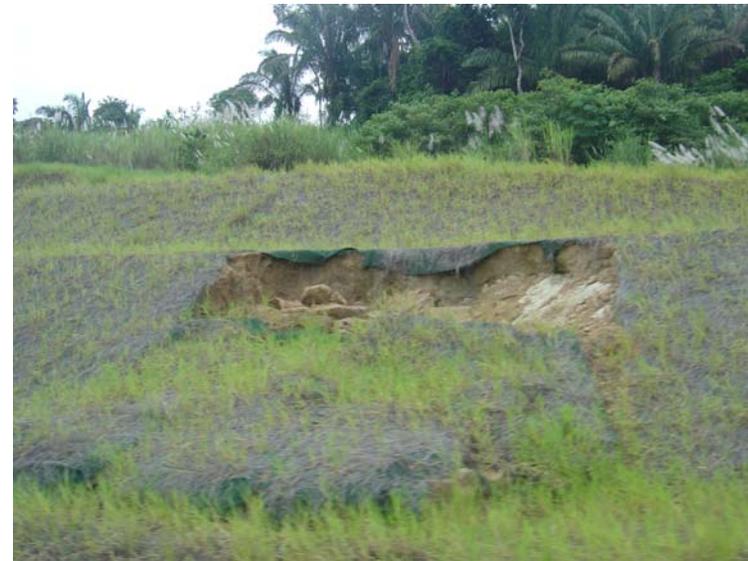
4. Vista de un pequeño deslizamiento de un talud revegetado. / View of a small landslide on a revegetated slope.

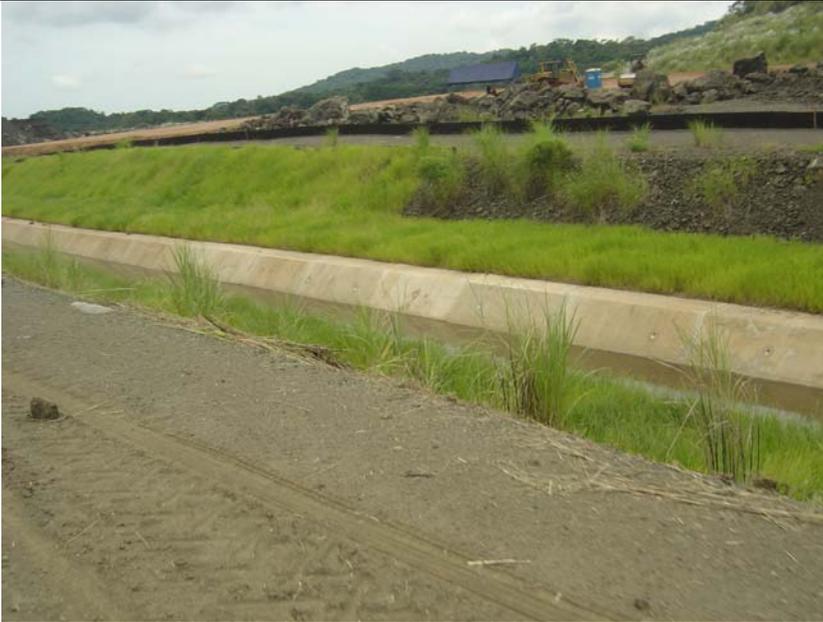
5. Vista de hidrosiembra sobre las margenes del desvío de Quebrada La Fuentes (CAP 4) / View of hydro seeding along the banks of the La Fuentes Creek deviation (PAC 4).

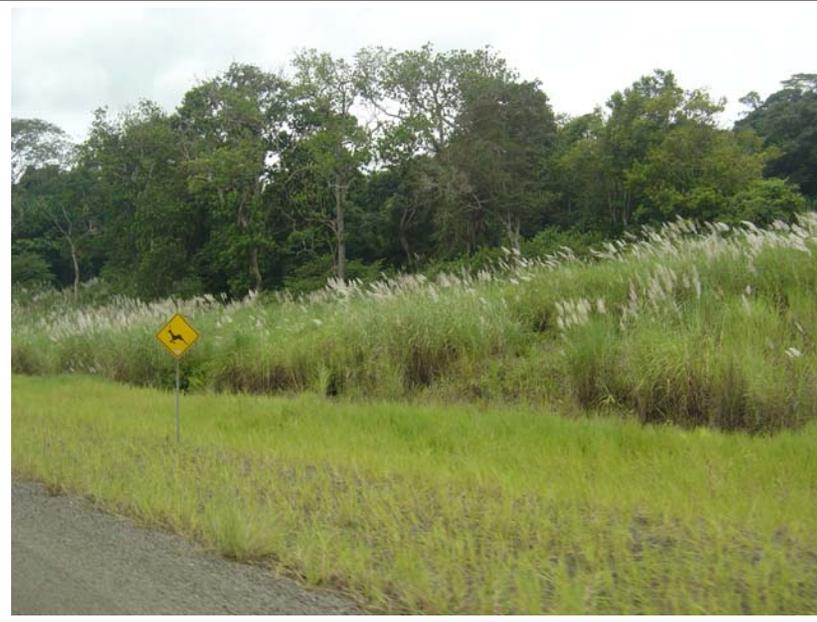
6. Vista cartel indicando la presencia de fauna dentro del área. / View of sign showing the presence of animals inside the work area.

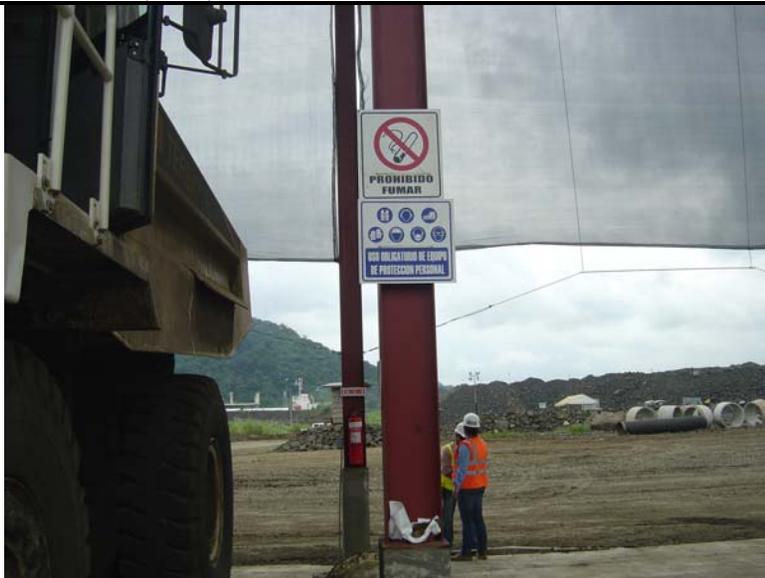
7. Vista del equipo de control de incendios y carteles de seguridad en el taller principal del CAP4 / View of fire control equipment and safety signage at the main PAC4 workshop.

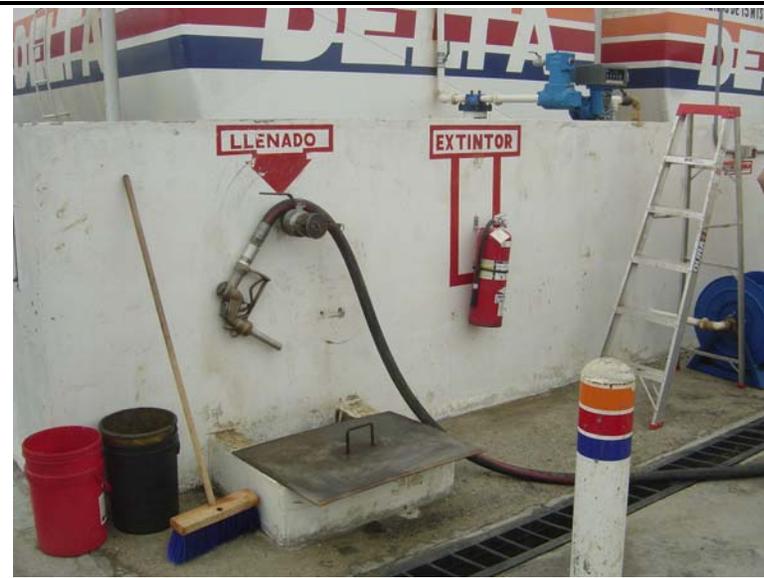
8. Vista del equipo y medidas de control de derrames e incendios en la zona de combustibles del CAP4 / View of spill and fire control equipment and measure at the PAC4 fueling area.

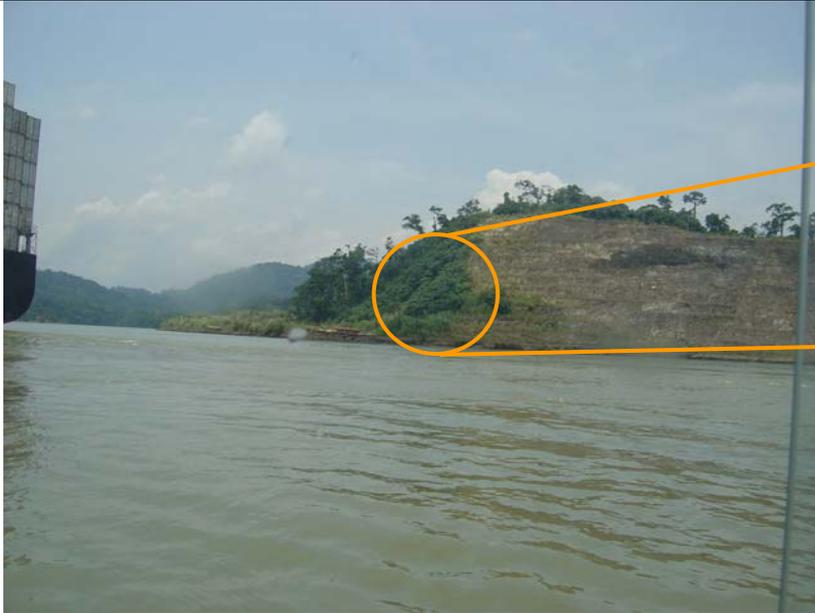
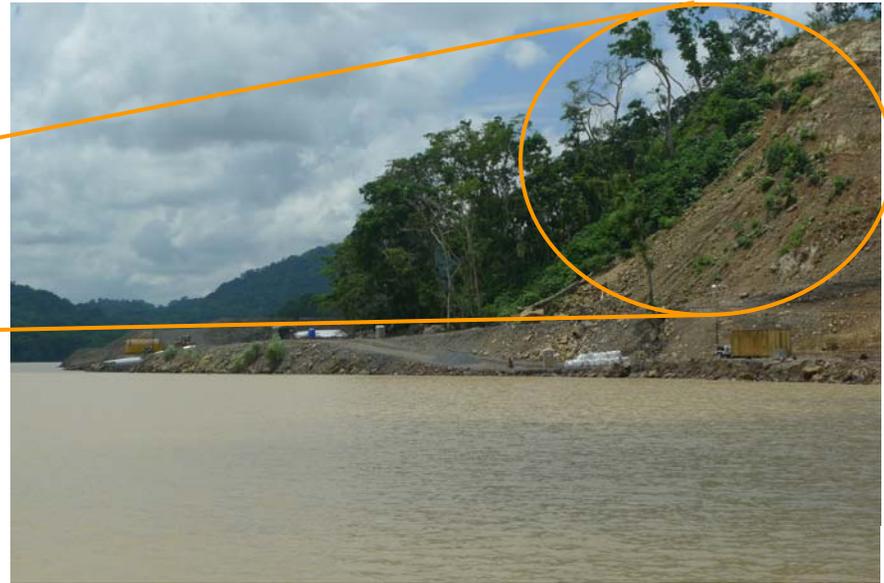
9. Vista del avance de la revegetación natural en la bordada de Juan Grande comparando Sep 2011 con Sep 2010/ View of the advancement of natural revegetation at Juan Grande Reach comparing Sep. 2011 with Sep. 2010.

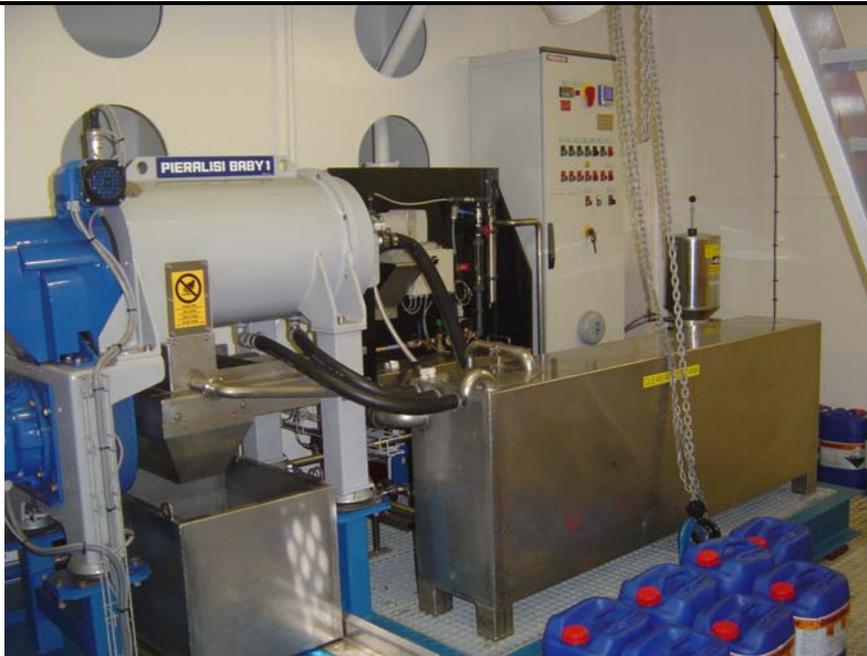
10. Vista del sistema de tratamiento de agua a bordo de la draga Quibian I. / View of the wastewater treatment system aboard the dredge Quibian I.

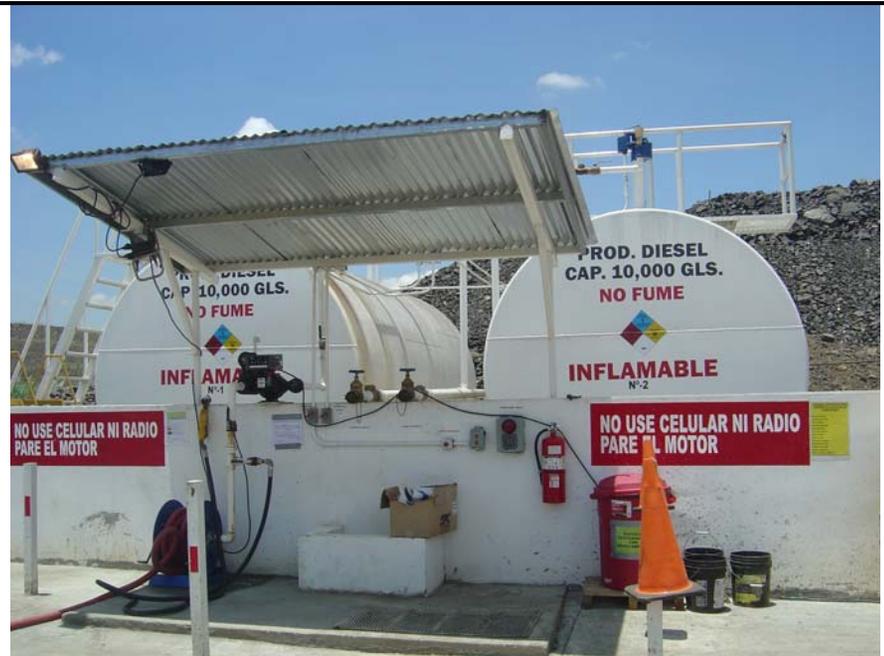
11. Vista del equipo y medidas de control de derrames e incendios en la zona de combustibles del CAP0 / View of spill and fire control equipment and measure at the PAC0 fueling area.

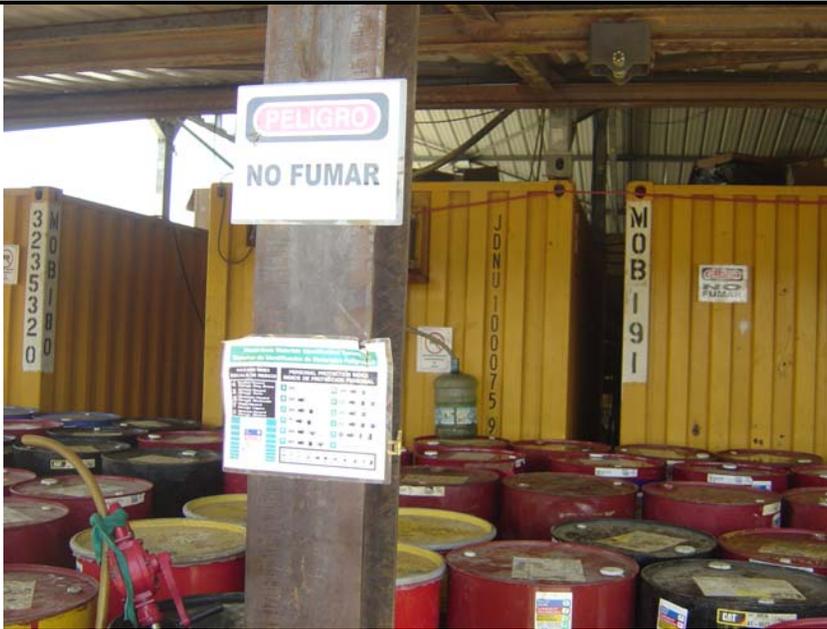
12. Evidencia del uso etiquetas y letreros del Sistema de Comunicación de Peligros para materiales en el CAPO. / Evidence of the use of the Hazards Communication Systems labels and signage for materials at PACO.

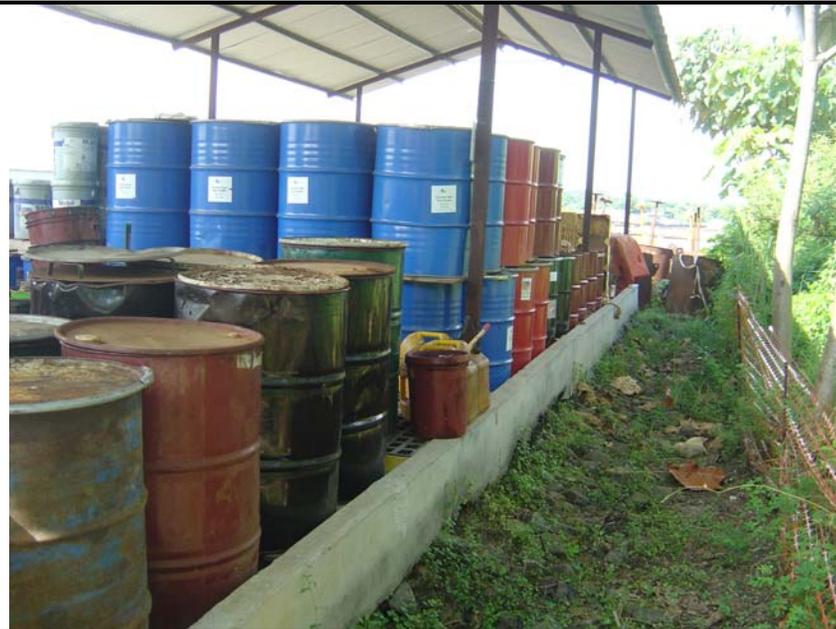
ERM verificó que los materiales inflamables estaban almacenados en un sitio dedicado con techo y con contención secundaria. La válvula de descarga de aguas de lluvia de la contención secundaria se encontraba cerrada y había un letrero para indicar la correcta posición de la misma. Se observó que había algunos envases almacenados sobre el borde de la contención y podrían ocasionar una fuga fuera de la misma (ver fotografía en el *Anexo E*).

13. Se observó algunos envases almacenados sobre el borde de la contención en el área de Velazques de DI/ Some containers were observe on the edge of the secondary containment at the Velazques area of DI.

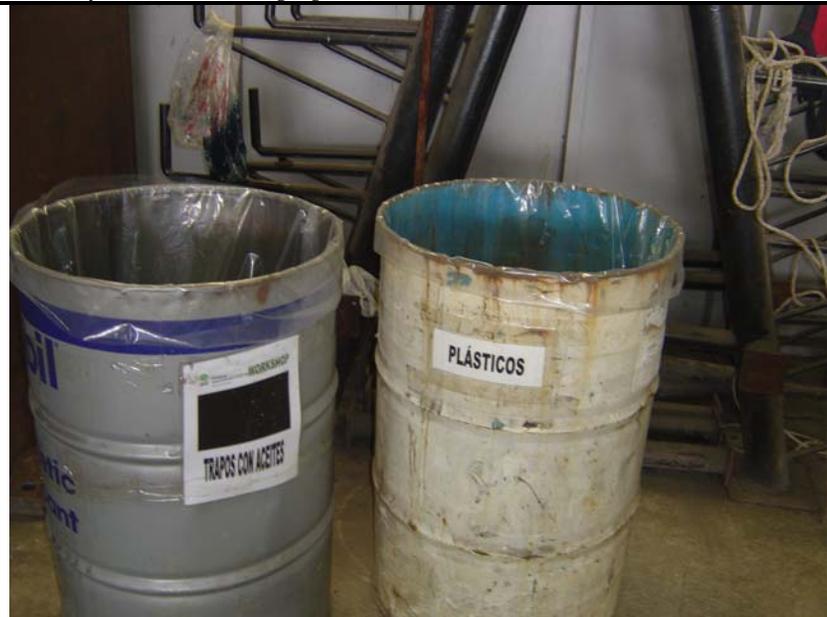
14. Uso de tanques dedicados para la segregación de residuos en el proyecto de dragado Pacifico (DI) / Use of dedicated drums for waste segregation at the Pacific dredging Project (DI).

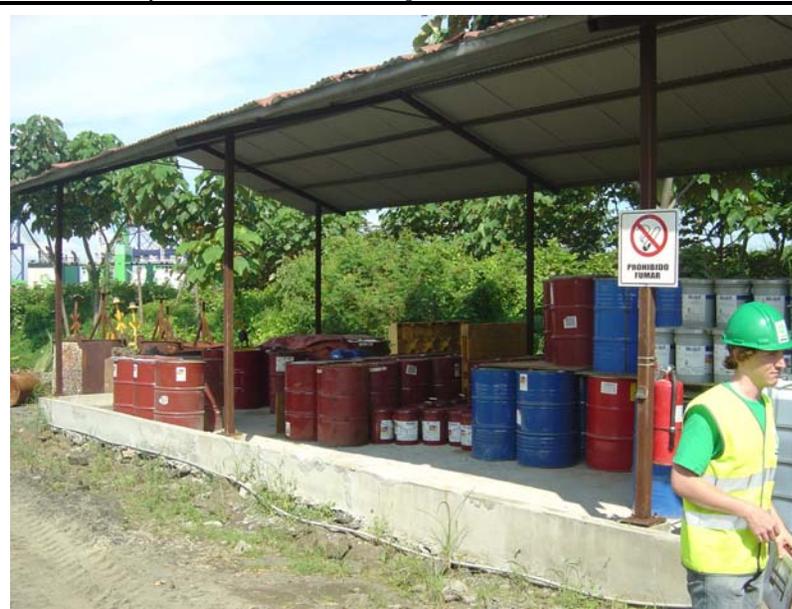
15. Vista del buen estado los envases y uso de etiquetas del Sistema de Comunicación de Peligros para materiales de DI. / View of the good condition and use of the Hazards Communication Systems labels for materials of DI.

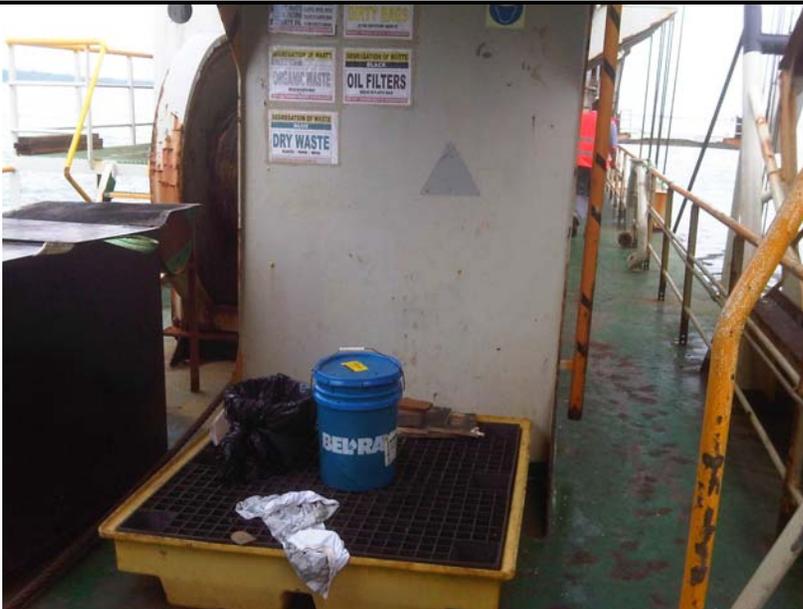
A bordo de la draga “Marco Polo”, ERM observó el buen manejo de los hidrocarburos y demás sustancias químicas mediante el uso de bandejas, contenciones secundarias y con la presencia de equipos adecuados de respuesta ante derrames, como por ejemplo barreras flotantes de contención, material dispersante y material absorbente (ver fotografía en el *Anexo E*). De igual manera, se corroboró un buen manejo de hidrocarburos y sustancias químicas en el área de talleres. Dichos materiales son almacenados en sitios dedicados, con contención secundaria y alejados de los drenajes de alivio de agua de lluvia.

16. Uso de sistemas de contención secundaria para el manejo de sustancias a bordo de la draga Marco Polo. / Use of secondary containment systems for materials management aboard the dredge Marco Polo.

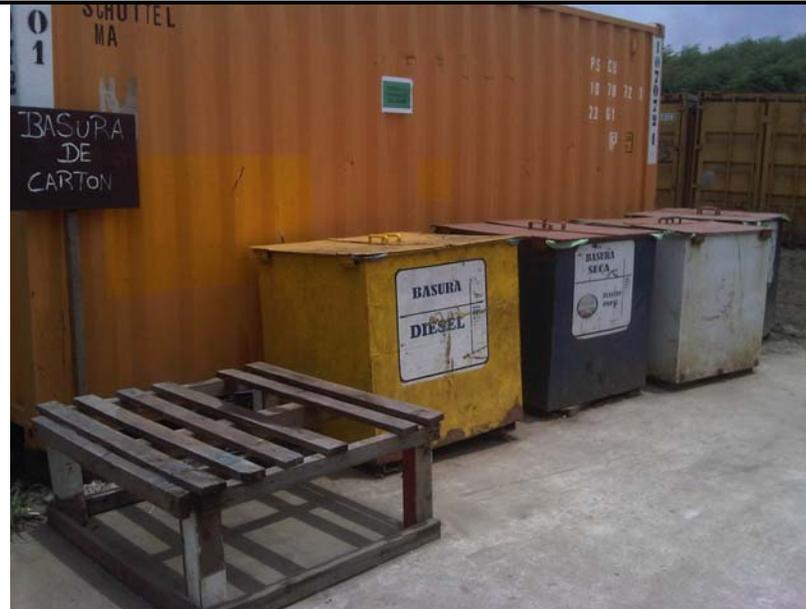
17. Uso de contenedores dedicados para la segregación de residuos en el proyecto de dragado Atlántico (JDN) / Use of dedicated containers for waste segregation at the Atlantic dredging Project (JDN).

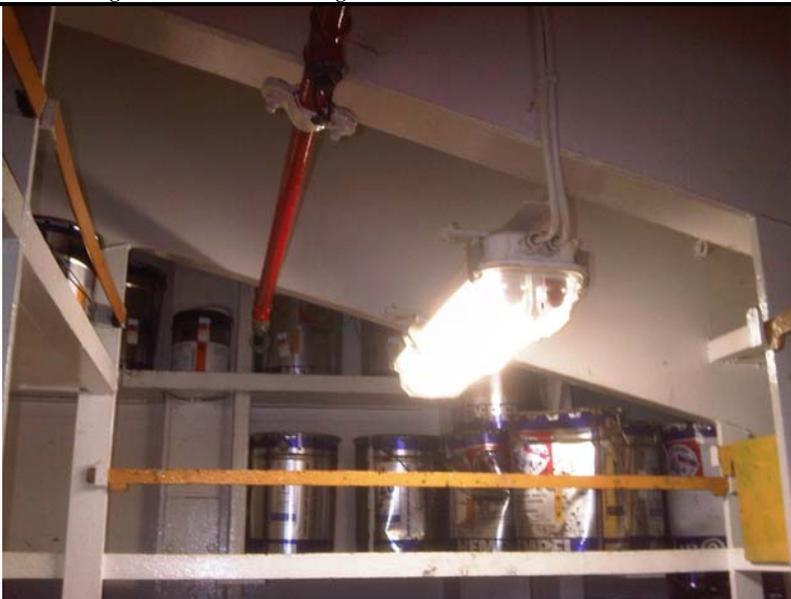
18. Vista de deposito de inflamables a bordo de la draga Marco Polo, completo con sistema contra incendio y lampara antiexplosivas.. / View of the flammable materials storage room aboard the Marco Polo, fitted with fire fighting system and explosion proof lighting.

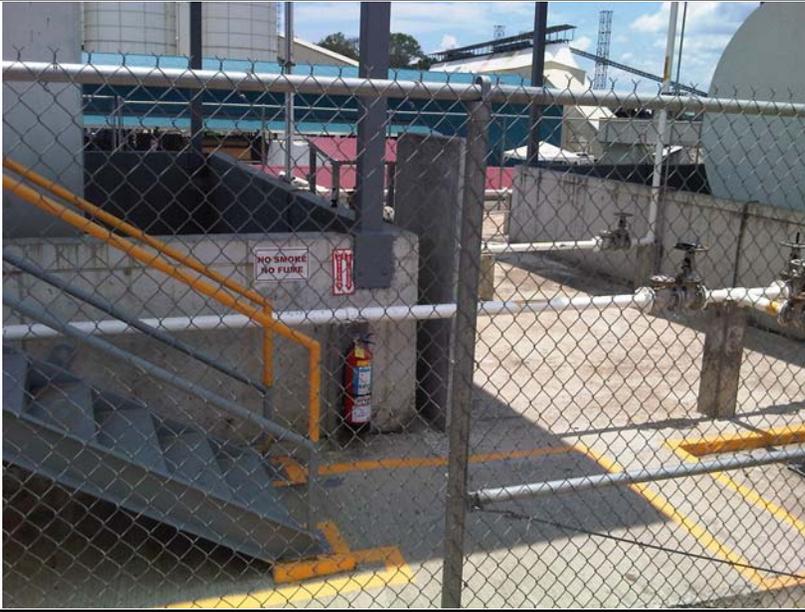
20. Vista del sistema de contención secundaria en la playa de tanque de GUPCSA-ATL/ View of secondary containment structures used at the GUPCSA-ATL tank farm.

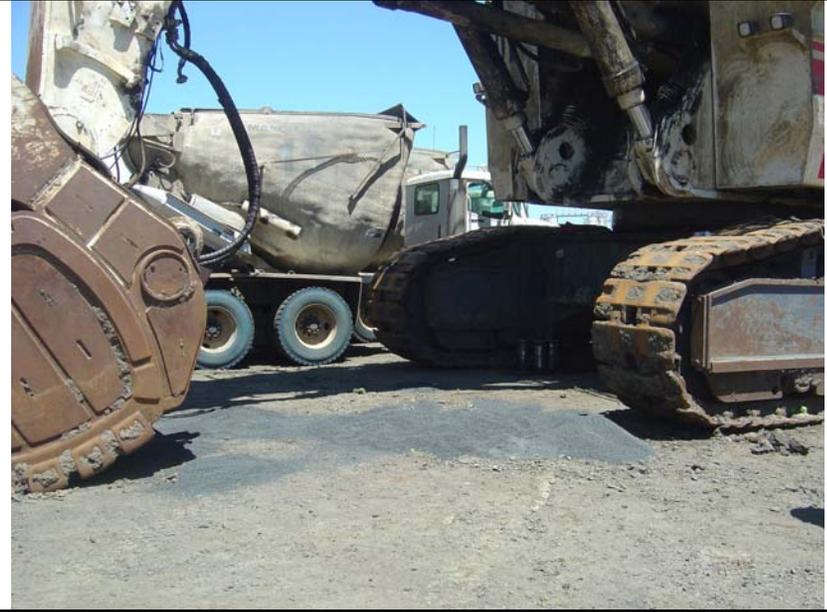
ERM verificó que la mayoría de las tareas de mantenimiento de equipos pesados eran realizadas sobre superficies de concreto. No obstante, en el Pacífico se observó evidencia de trabajos de mantenimiento realizados sobre el suelo desnudo sin elementos (plásticos, bandejas, etc.) para proteger los suelos (ver fotografía en el *Anexo E*). ERM también verificó que los fluidos descargados eran canalizados para su posterior tratamiento y/o remoción apropiada evitando la contaminación de suelos y aguas. Por último, ERM revisó los registros de capacitación de GUPCSA y corroboró que el personal ha recibido capacitación específica respecto del manejo adecuado de hidrocarburos y otros materiales peligrosos.

21. Evidencia de trabajos de mantenimiento realizados sobre el suelo desnudo sin elementos (plásticos, bandejas, etc.) para proteger los suelos / Evidence of maintenance work taking place over bare soils without the use of protection (plastic, drip trays, etc.).

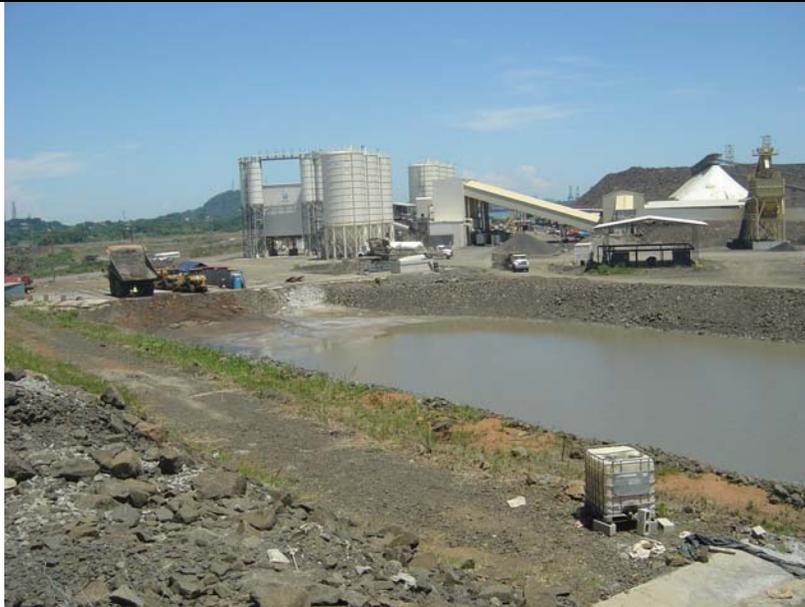
22. Vista de las tinas de sedimentación para el manejo de agua superficiales en GUPCSA PAC / View of sedimentation lagoons for surface water management at GUPCSA PAC.

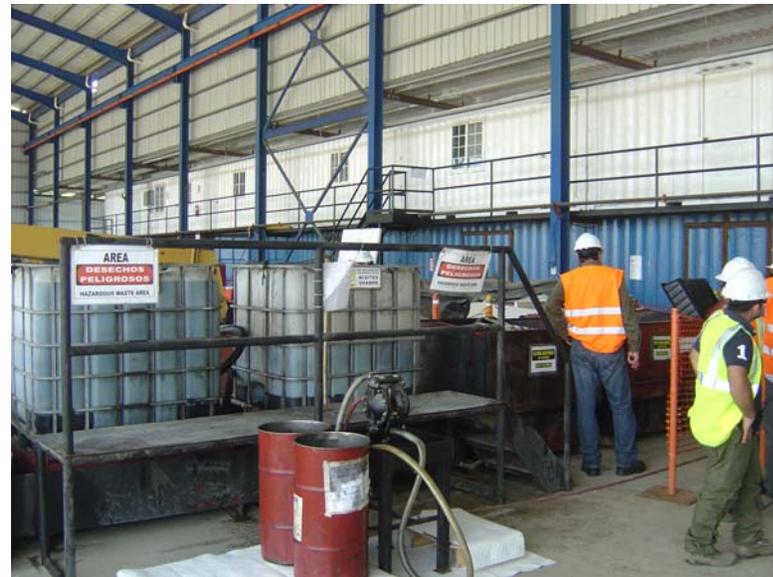
23. Vista del área de manejo de residuos peligrosos del taller principal de GUPCSA-ATL / View of the hazardous waste handling area at the GUPCSA-ATL main workshop.

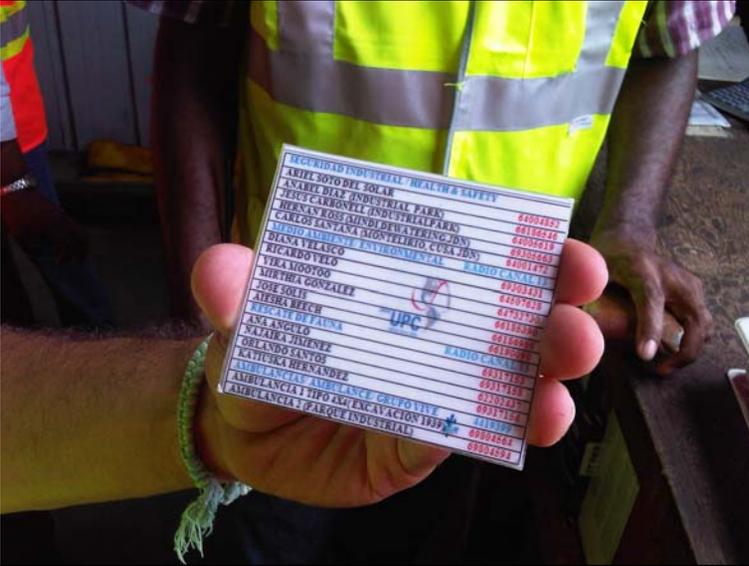
24. Empleados portando un listado plastificado con los nombres de supervisores y gerentes y sus teléfonos en caso de emergencia / Employee carrying a laminated card with the names and numbers of supervisors and managers.

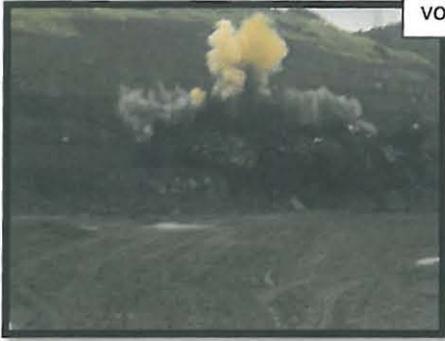
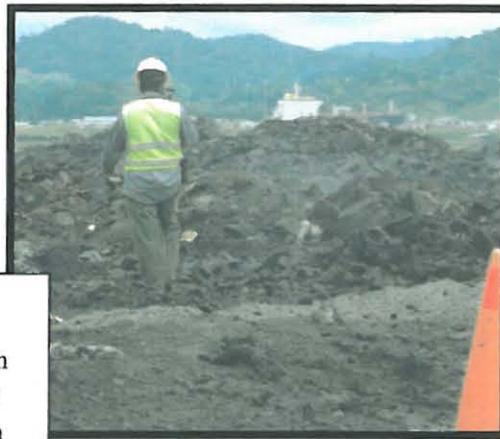
Registro de proyección de rocas en vuelo, y monitoreo de gases en detonaciones por voladuras.

Explosivista responsable realiza la verificación de todos los barrenos detonados para declarar área segura para realizar trabajos de remoción de material.

Utilización del EPP como medida preventiva por riesgo de inhalación distintos gases (monóxido de carbono y óxido nítrico en altas cantidades).

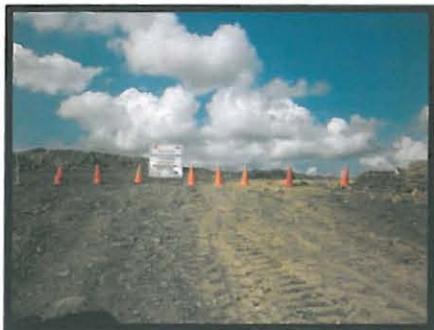
Señalización preventiva durante los procesos de carga de barrenos restringiendo el paso al personal no autorizado para trabajos de voladuras.

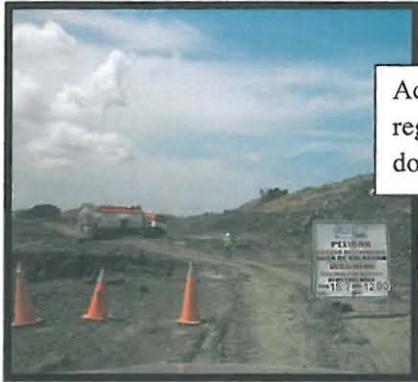
Accesos restringidos en el blast site, incluye registro de fecha y horarios dentro del rango donde se realizará el proceso de voladura.

Todo el perímetro es acordonado, utilizando conos y letreros de señalización para prevenir trabajos a más de 15 metros de distancia.

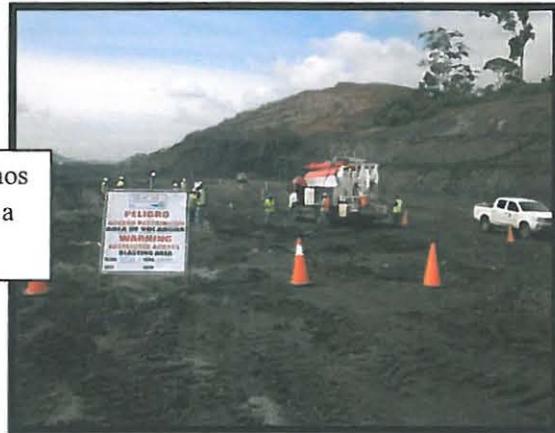
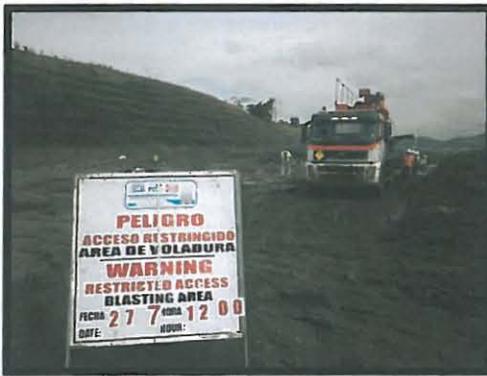
Verificación de la distancia durante los trabajos de post voladura y detonación en sitio.

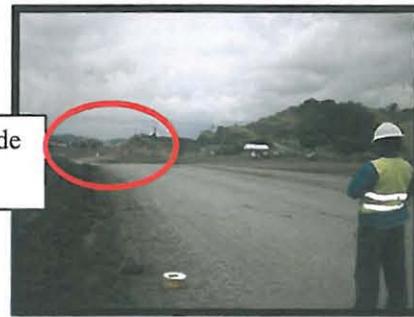
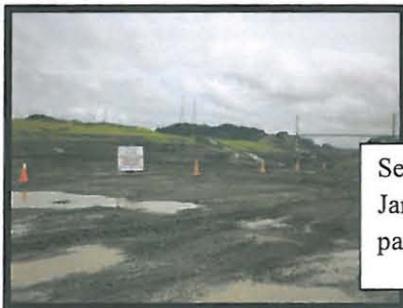
Señalización del perímetro, voladura PAC-4, en zona de Jan d Nul /Comunicación constante con subcontratistas para llevar a cabo la evacuación del personal al 100%

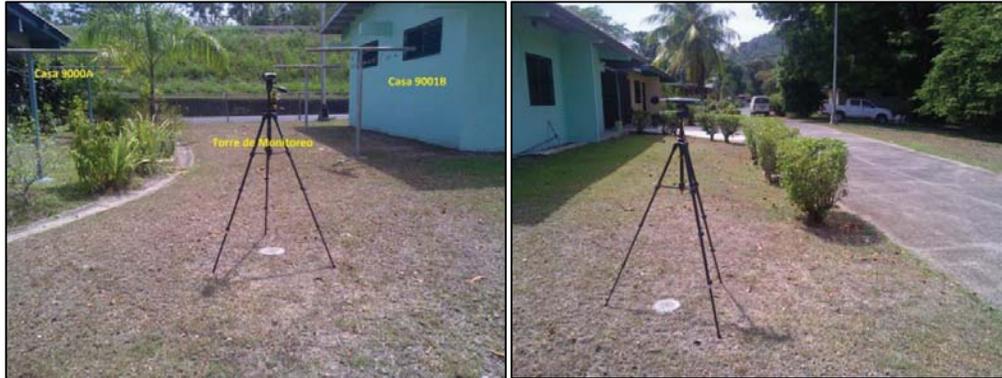
#### Punto 1

El instrumento fue colocado entre las casa 9000A y 9001B de la comunidad de Pedro Miguel con coordenadas N 09.01738; O 079.60783

Ubicación de la torre de medición los días 24 y 25 de marzo de 2011. Monitoreo por 24 horas continuas.

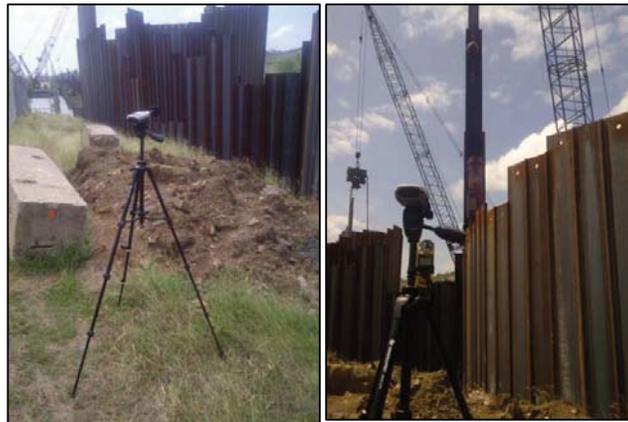
#### Punto 2

Para determinar el aporte de ruido producido por el hincado de las tablestacas por el martillo de impacto a la comunidad de Pedro Miguel, se realizó el día 25 de marzo monitoreo de ruido ambiental en la celda 3 (N 09.01444, O 079.61116) a aproximadamente 5 metros de la misma.

Ubicación de la torre de medición el día 25 de marzo de 2011. Monitoreo por 4 horas continuas.

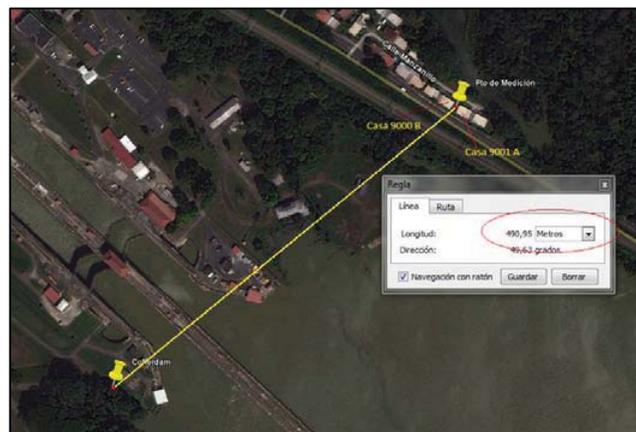
El monitoreo se realizó entre las casas 9001A y 9001B de la comunidad de Pedro Miguel. Este punto se encuentra a aproximadamente 500m lineales de las celdas 1 a 4 del Cofferdam (celdas más cercanas a la comunidad).

Fotografía obtenida desde Google Earth. Se aprecia el punto de medición y el punto donde se encuentran las celdas más cercanas del Cofferdam. El recuadro muestra la distancia de 490.95 m aproximadamente 500m.

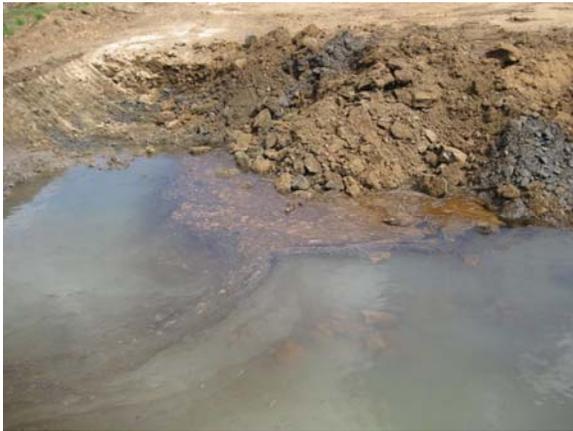
**Foto No. 1:** Situación del Hallazgo inicial 16 de marzo de 2010

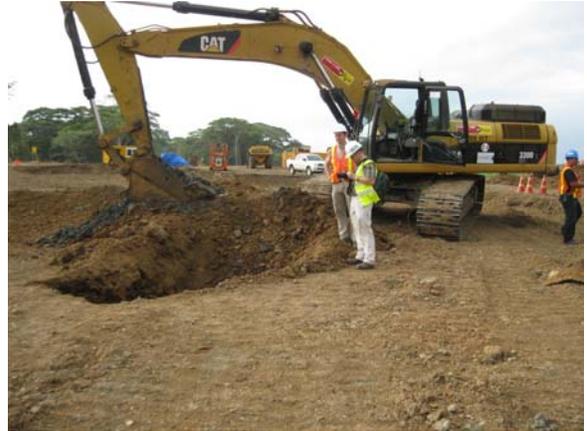
**Foto No. 2:** Nuevas calicatas para verificar si había más puntos contaminados

El día 16 de marzo de 2010, Jan De Nul, el contratista responsable del dragado y profundización de la entrada del Atlántico, detectó la presencia de suelo impregnado con hidrocarburos al norte del muelle de Mindí, en el área de excavación seca. Este hallazgo obligó a detener las actividades de excavación en ese sitio (Foto No. 1) para determinar el origen y extensión de la anomalía, así como la posible afectación de las operaciones del Contratista. Al día siguiente la ACP, con el apoyo del Contratista, excavaron varias calicatas para verificar el alcance y distribución de más puntos en iguales condiciones (Foto No 2 y 3).

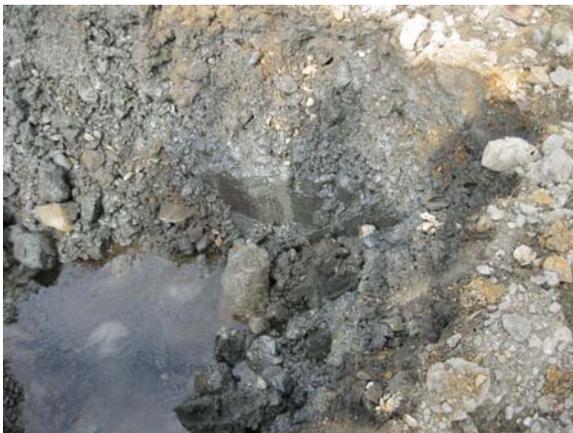
**Foto No. 3:** Calicatas con presencia de hidrocarburos

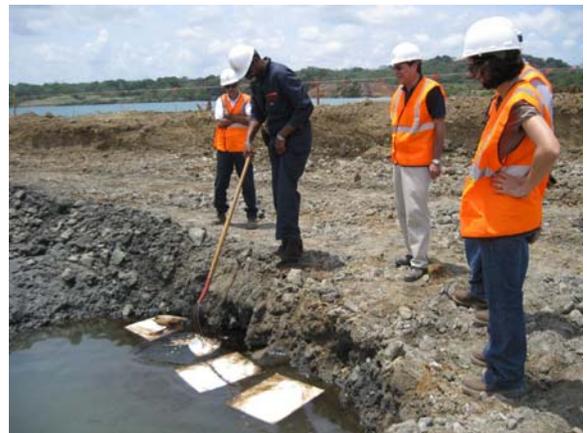
**Foto No. 4:** Evaluación de la situación con Personal de IAPD-Atl, IARM y OPDC.

El día 17 personal de la sección de Manejo y Seguimiento Ambiental (IARM), Proyecto de Dragado del Atlántico (IAPD-ATL) y Unidad de Control y Respuesta a Contaminación (OPDC) de ACP, realizaron una inspección conjunta con el Contratista para evaluar la magnitud de la situación (Fotos No. 4), determinándose que el volumen estimado de suelo en esas condiciones podría ser de aproximadamente 5000 m<sup>3</sup> y que el área afectada, aunque en concentraciones diferentes, podría alcanzar unos 4000 m<sup>2</sup> aproximadamente.

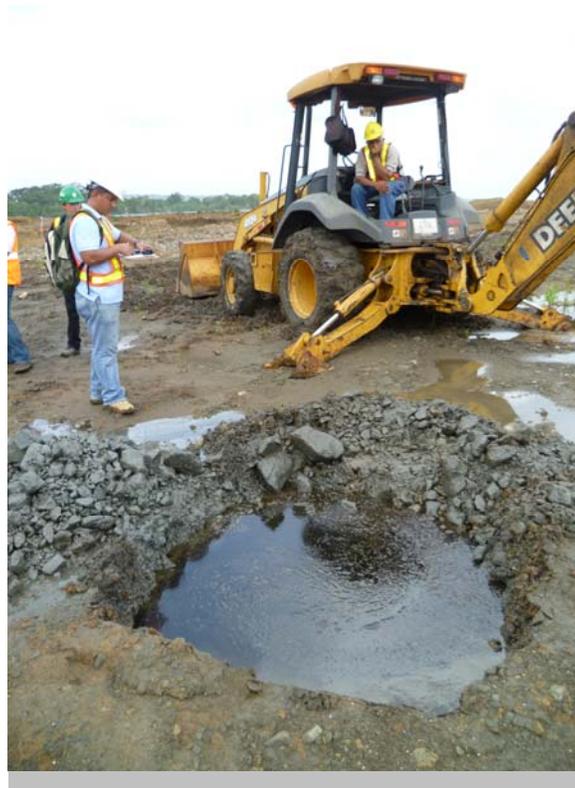
**Foto No. 5:** Nuevas calicatas para toma de muestras

El 10 de mayo de 2010, con el apoyo del Contratista, se hicieron 15 calicatas adicionales y un laboratorio contratado por ACP realizó el muestreo de suelo y agua para identificar el tipo y concentración de hidrocarburos presentes (Fotos No. 5 y 6). Aunque no se trataba de aguas naturales y siempre se analizó la necesidad de contener y sanear el área, por estar cerca del cauce de navegación y para evitar la contaminación de cuerpos de aguas naturales, se hizo la comparación utilizando como referencia el Anteproyecto de Norma de Calidad de Aguas Marinas, Clase 3 M en el caso de las muestras de agua y el Decreto Ejecutivo # 2 de 14 de enero de 2009 para las muestras de suelo. Dicho muestreo permitió realizar una delimitación del área en cuestión, obteniéndose los siguientes resultados:

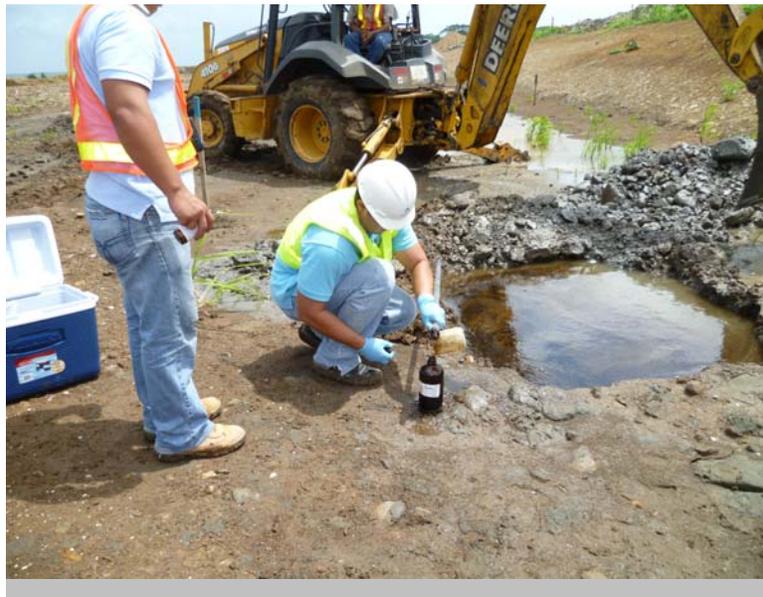
**Foto No. 6:** Toma de muestras de Agua

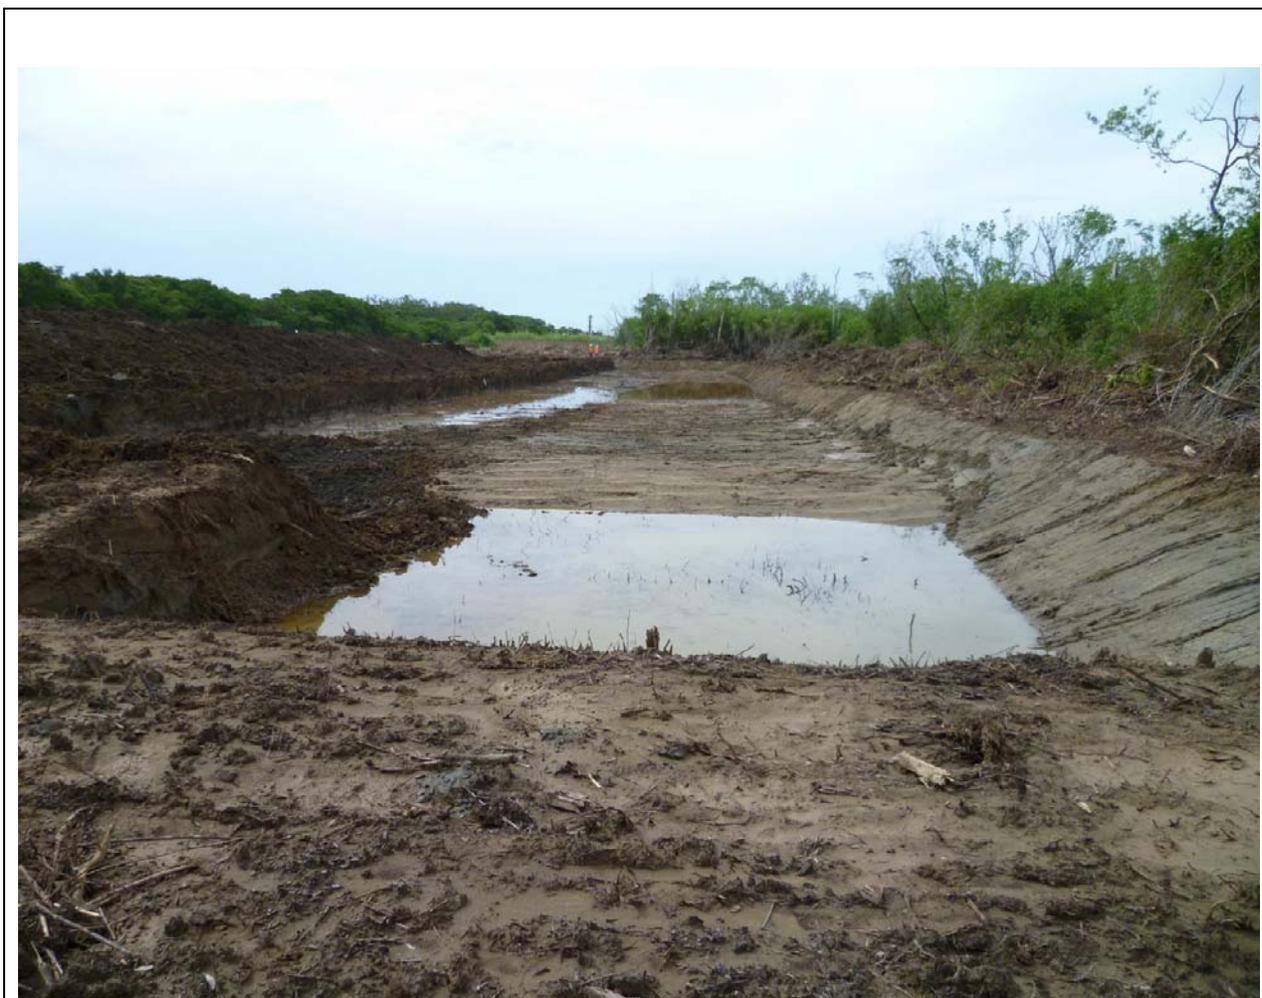
**Foto No. 7:** Fase inicial de la construcción de la Tina de Almacenaje de suelo contaminado

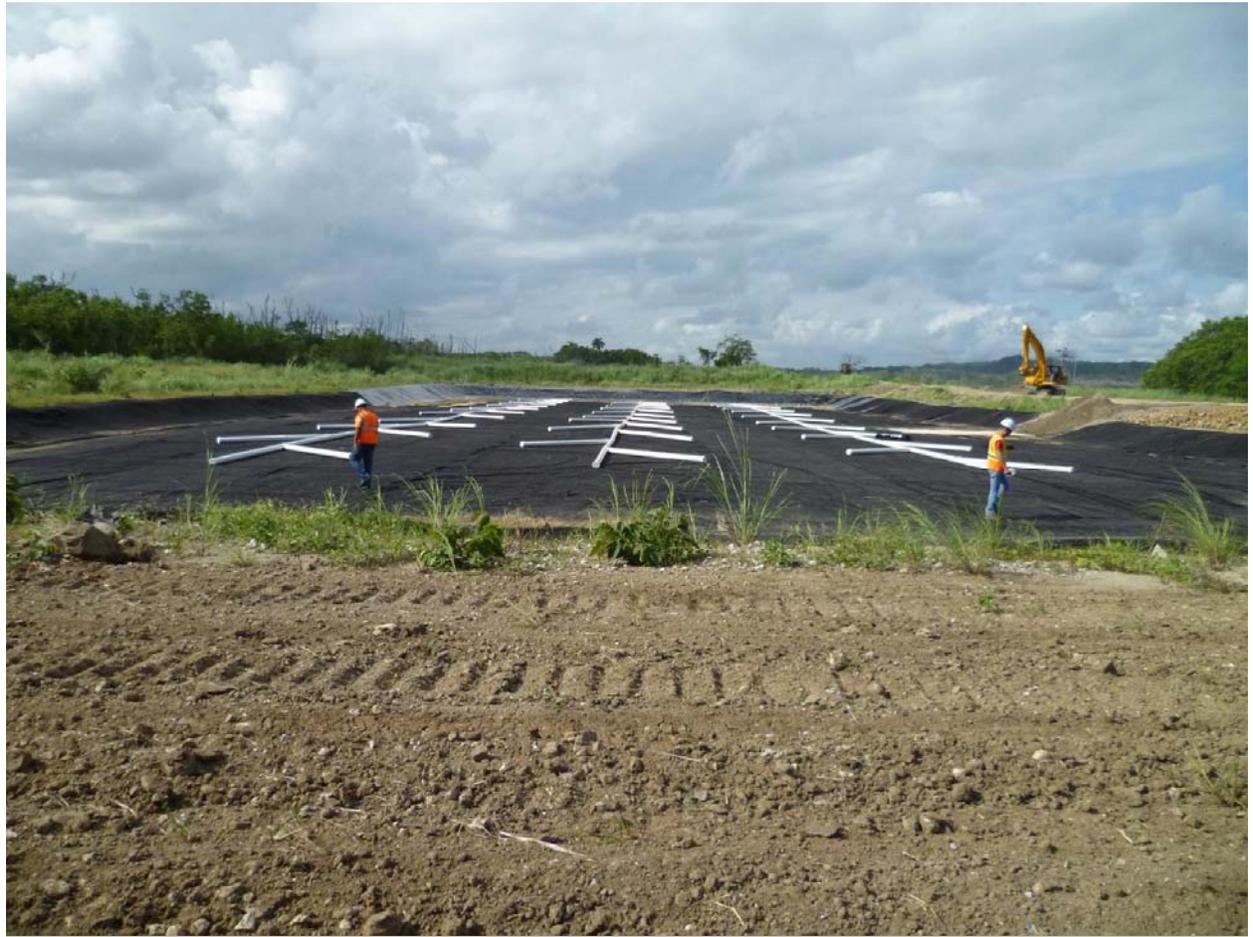
**Foto No. 8:** Instalación del sistema de drenaje en la unidad de tratamiento.

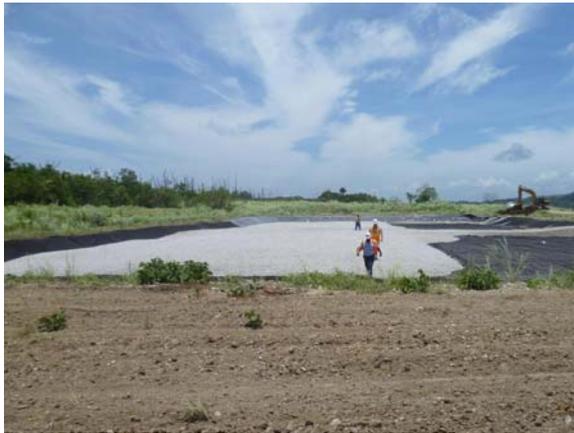
**Foto No. 9:** Unidad de tratamiento terminada

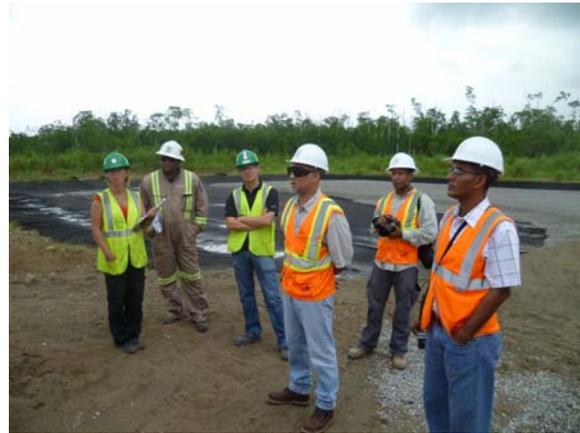
**Foto No. 10:** Inicio de actividades de remoción de suelo contaminado

El 25 de abril de 2011 se inició la remoción de suelo contaminado y su disposición en la tina de Telfers (Fotos No. 10 y 11); el proceso terminó el 23 de mayo con un volumen de suelo contaminado estimado en 9,660 metros cúbicos.

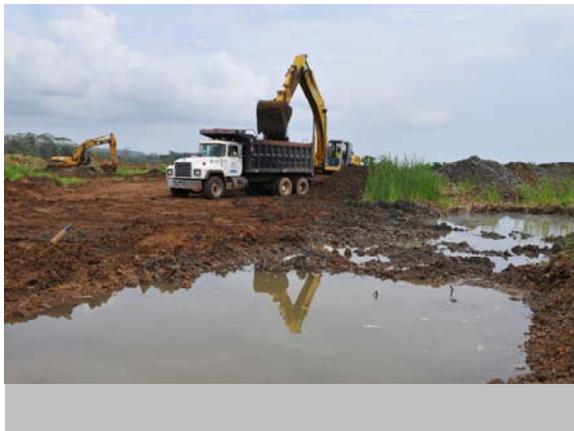
**Foto No. 11:** Remoción de suelo contaminado

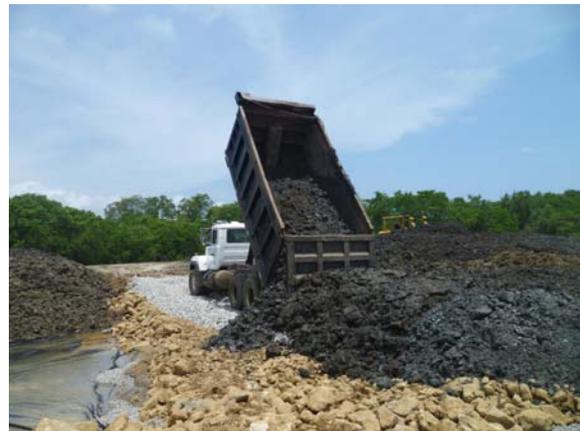
**Foto No. 12:** Disposición de suelo contaminado en Tina de Telfers

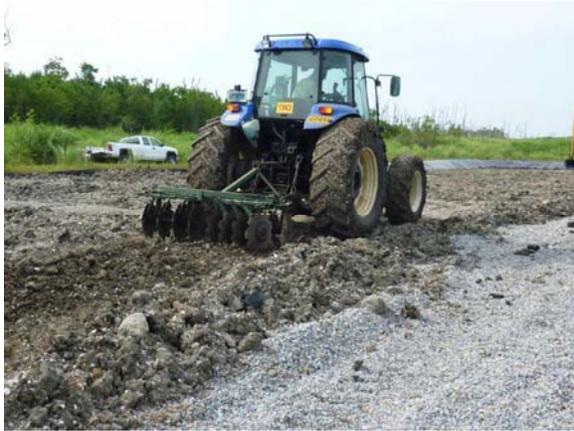
**Foto No. 13:** Fertilización y aireación del suelo en tratamiento
