# Verificación de la Implementación y Eficacia de las Medidas de Mitigación del Proyecto de Ampliación del Canal de Panamá – Tercer Juego de Esclusas

Informe Semestral ERM 006

Octubre 2011

Autoridad del Canal de Panamá

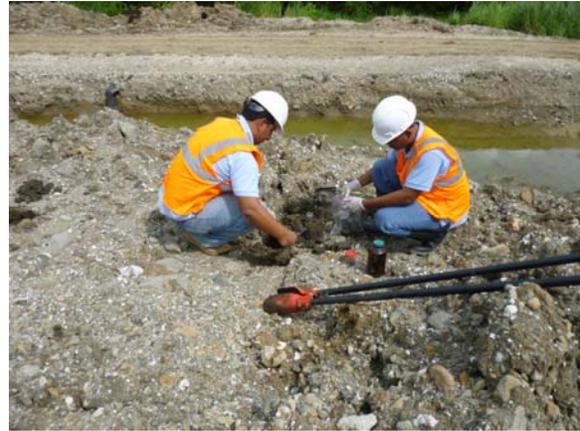
**Foto No. 14:** Muestreo de suelo contaminado

El 4 de julio se realizó un muestreo de suelo dentro de la unidad de remediación. Se seleccionaron diez puntos y en cada uno se tomaron cuatro muestras, a profundidades de 30 cm. Los parámetros analizados fueron: pH, metales pesados, hidrocarburos, compuestos aromáticos, PCBs y análisis microbiológico. (Foto No. 14).

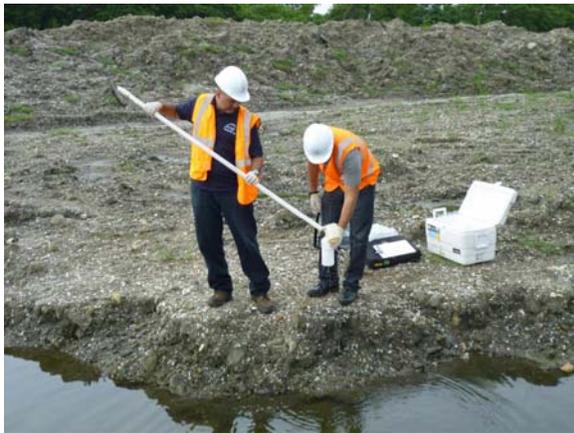
**Foto No. 15:** Muestreo de calidad de Agua en la tina de Telfers

El día 21 de julio, con el apoyo de la División Industrial se procedió a la colocación de una válvula (que se mantuvo cerrada) para permitir la salida controlada del agua de la tina, y el 10 de agosto se llevaron a cabo los primeros análisis de calidad de agua (foto No. 15), cuyos resultados (Anexo 4) indicaron que no hay presencia de hidrocarburos, aceites y grasas, o metales pesados que excedan la norma nacional de descarga a cuerpos de aguas naturales, la cual se utiliza como referencia, por no contar con una norma específica a nivel local. La válvula fue abierta después de conocer los resultados de calidad de agua.
