Informe sobre la Aplicación y Eficiencia de Medidas de Mitigación para el Estudio de Impacto Ambiental del Proyecto "Ampliación del Canal de Panamá - Tercer Juego de Esclusas"

Resolución DIEORA IA-632-2007 del 9 de noviembre de 2007

# **Informe 01 Fase de Operación**

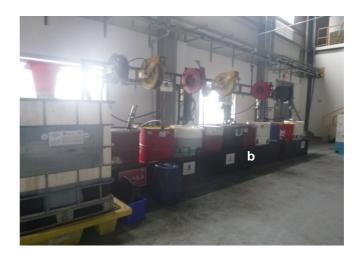
Vista del almacén de donde repuesto en guardan todos los repuestos, productos, herramientas y equipos, que son utilizados por GUPC como parte del mantenimiento de las esclusas de Cocolí. Este edificio fue inspeccionado por el equipo URS.

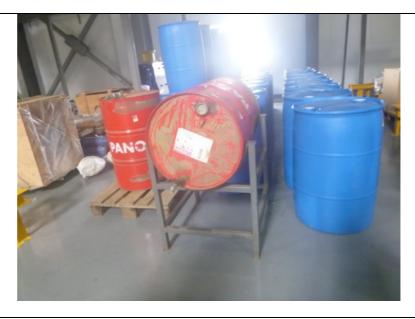
Durante el recorrido realizado por el almacén de repuestos, los pisos y estantes se observaron limpios, ordenados y en buenas condiciones de funcionamiento.

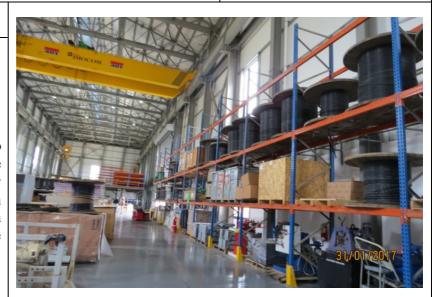
Foto No. 8

Dentro del almacén se encuentran pads absorbentes, para la atención de cualquier derrame dentro del área.

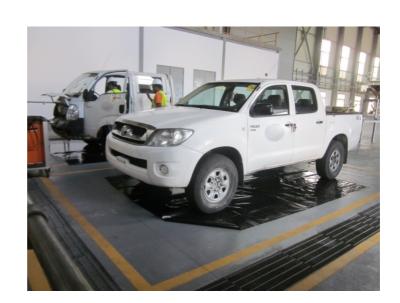
Foto No 12

Vista del edificio de mantenimiento. Como se observa en la imagen, el personal de GUPC encuentra realizando actividades de mantenimiento de vehículos, en un área adecuada con drenajes que van directamente separador de grasas y aceite plástico para recolección controlada de cualquier fluido que salga del vehículo.

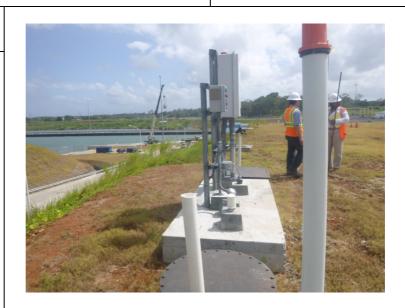
Foto No. 18

Imagen de uno de los separadores de aceites y grasas, utilizados para recolectar las aguas provenientes del edificio de mantenimiento.

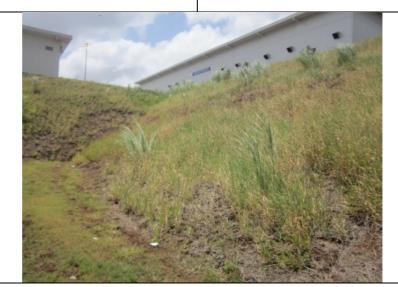
Si bien en general, todas las áreas con pendientes, se observaron con vegetación y medidas de control de erosión, durante la inspección se observó un talud que por efectos de la lluvia fue erosionado depositando el material en el lateral de edificio de la planta de tratamiento de aguas residuales No. 1.

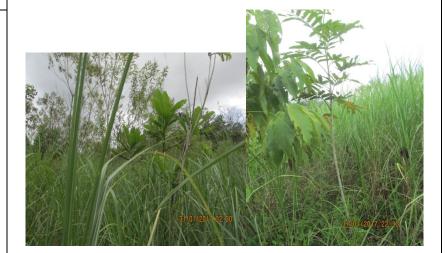
Foto No 10

Vista del buen crecimiento de los plantones compitiendo con la paja canalera, la cual ha estado creciendo debido a que el ultimo mantenimiento se realizó entre noviembre y diciembre ya actualmente se por licitar el próximo mantenimiento.

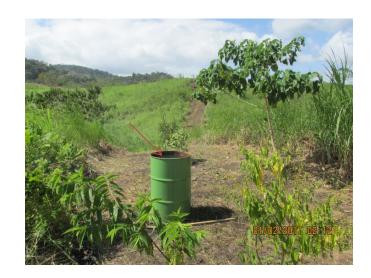
Foto No 14

Tanque de almacenamiento de agua para control de incendio con agua y sin tapa, lo cual conlleva a la cría de vectores.

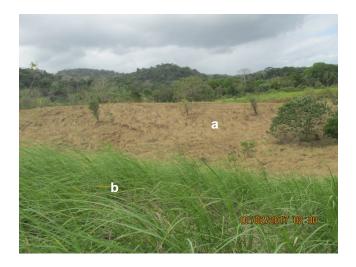
a) Sección del proyecto donde se culminó la tercera limpieza de mantenimiento, sin embargo ya se notan áreas con rebrote de la paja canalera (b).

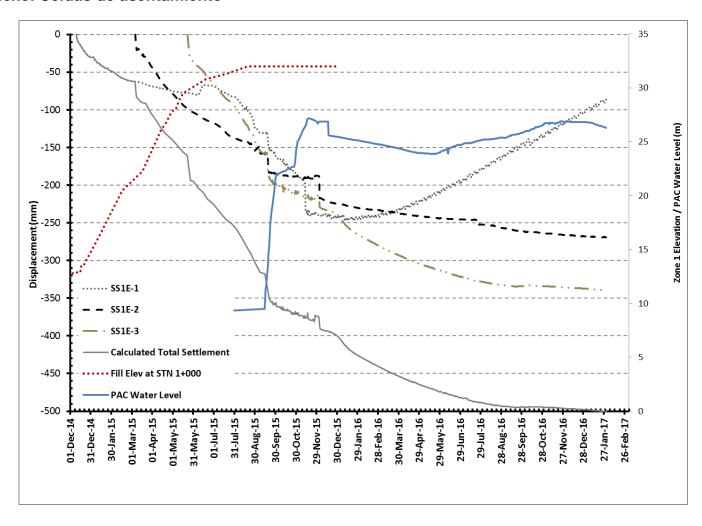
Figura No. 23. Desplazamientos verticales, zona 1, estación 1+000

Sección	Observación
Estación 1+000	<ul> <li>Desde la instalación de las celdas hasta el 31 de enero del 2017, los sensores mostraron una compresión entre 269 y 339 milímetros. Por otro lado el sensor SS1E-01 instalado a la elevación 5.90m PLD, presenta desde enero del 2016 hasta el 31 de enero del 2017 una expansión de aproximadamente 160 milímetros. Ver Figura No. 23.</li> <li>El comportamiento post-construcción, Figura No. 24, presenta una compresión total de 254mm al 31 de enero del 2017.</li> </ul>

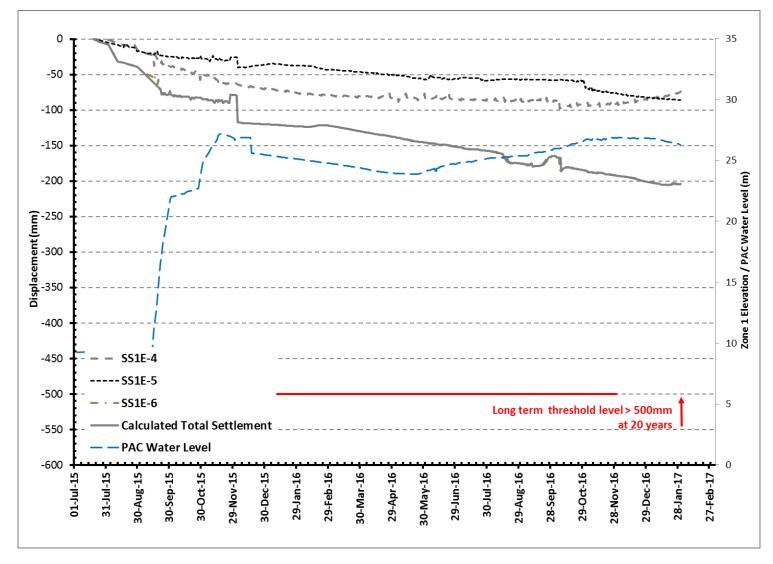
Figura No. 26. Desplazamientos verticales post-construcción, zona 1, estación 1+600

<ul> <li>Los puntos de control o EDMs que están instalados al norte de la cresta, también muestran un asentamiento mayor que el que presentan los instalados en el relleno de roca, aproximadamente 20mm hasta el 31 de enero del 2017.</li> </ul>
Estación 1+600	<ul> <li>Desde la instalación de las celdas hasta el 29 de abril del 2016, hasta el 31 de enero del 2017, los sensores han mostraron una compresión entre 188 y 248 milímetros. Ver Figura No. 25.</li> <li>El comportamiento post-construcción de la presa, Figura No. 26, presenta una compresión total de 204 mm del 20 de julio del 2015 al 31 de enero del 2015.</li> </ul>

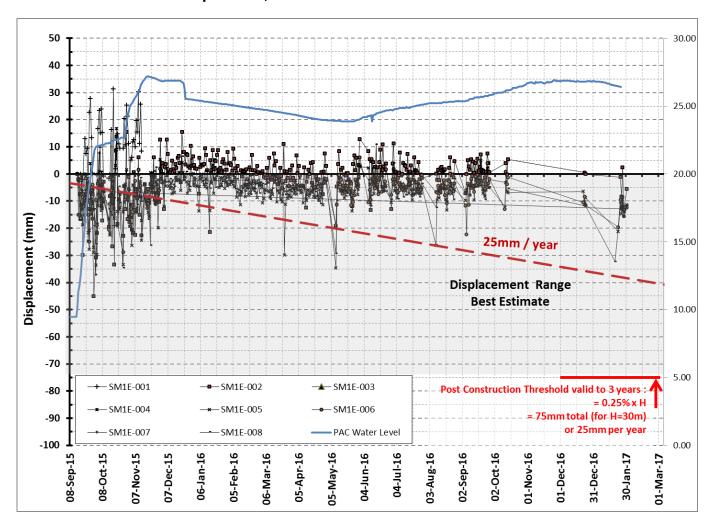
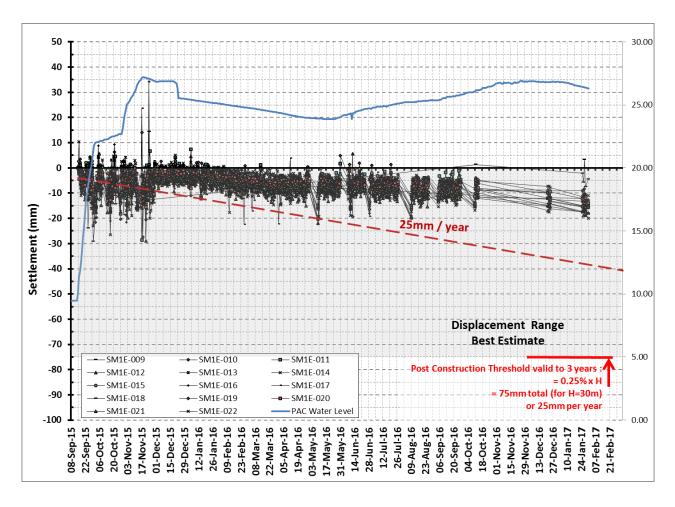
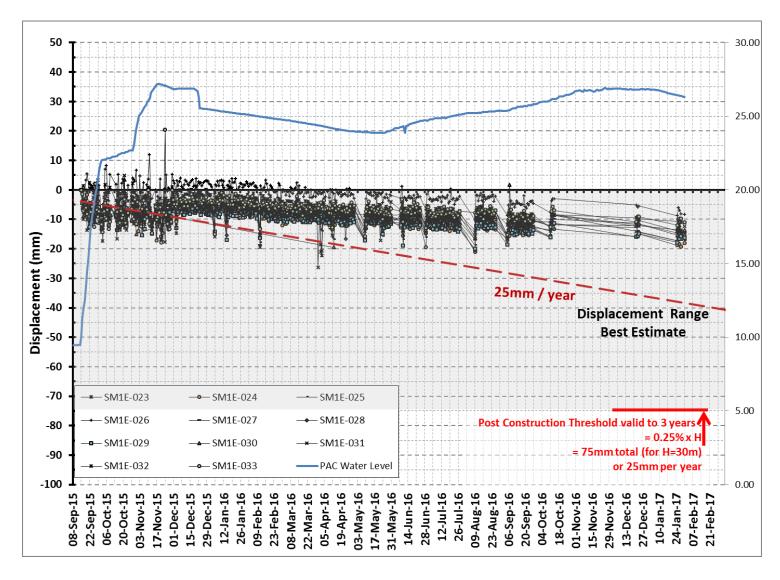
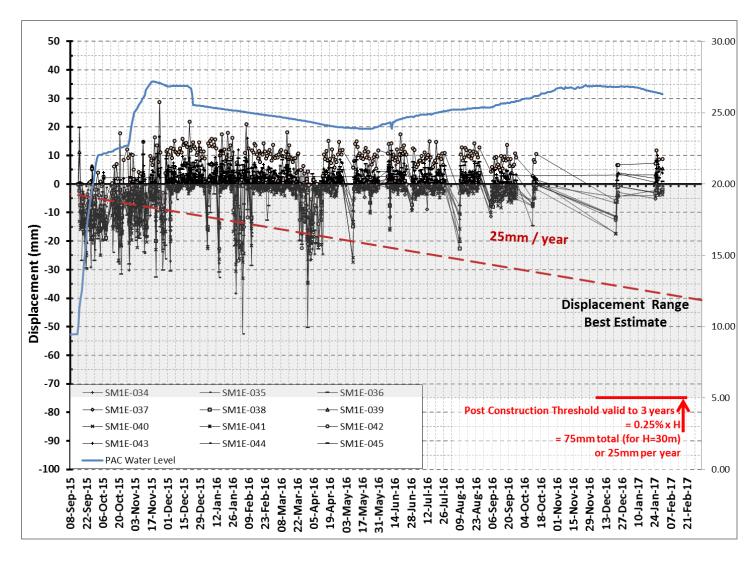
Posición	Observación
Cresta de la presa	Desplazamiento Vertical, Figuras No. 27 a No. 30: se observa una tendencia de asentamiento de aproximadamente 18mm
	<ul> <li>Desplazamiento transversal al eje de la represa, Figuras No. 31 a</li> <li>No. 36: los EDMs presentan una tendencia de desplazamiento en dirección al Lago Miraflores de aproximadamente 18mm. En la</li> </ul>

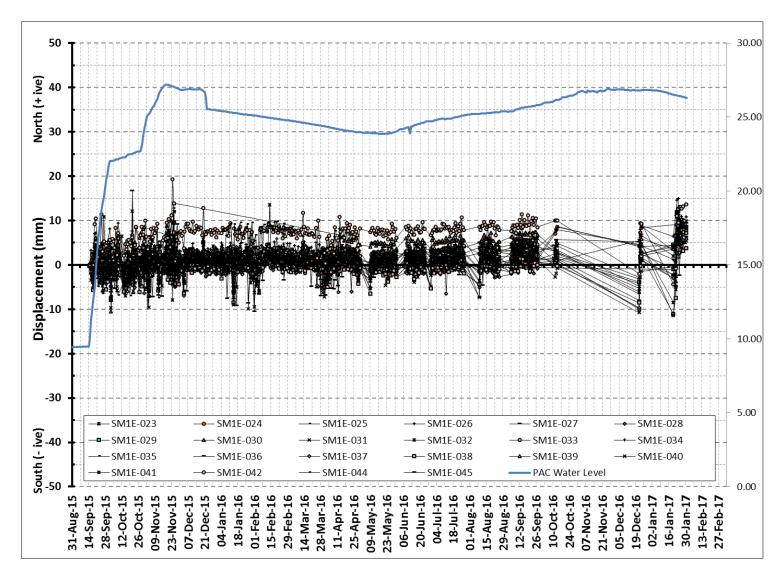
Figura No. 37. Desplazamiento longitudinal al norte de la cresta

estación 1+900 muestra un desplazamiento de aproximadamente 8mm en dirección al nuevo canal de acceso, Lago Gatún.  • Desplazamiento longitudinal al eje de represa, Figuras No. 37 a No. 42: Los EDMs, no presentan desplazamientos en esta dirección.
Talud exterior de la presa	<ul> <li>Desplazamiento Vertical, Figuras No. 43 a No. 45: en las estaciones 0+950 a 2+150, se muestra una expansión de aproximadamente 10mm.</li> </ul>
	<ul> <li>Desplazamiento transversal al eje de la represa, Figuras No. 46 a No. 48: los EDMs de la estaciones 1+650 a 2+150, no mostraron tendencia muy clara.</li> </ul>
	<ul> <li>Desplazamiento longitudinal al eje de represa, Figuras No. 49 a No.</li> <li>51, Los EDMs de la estaciones 1+650 a 2+150, no mostraron desplazamientos considerables</li> </ul>

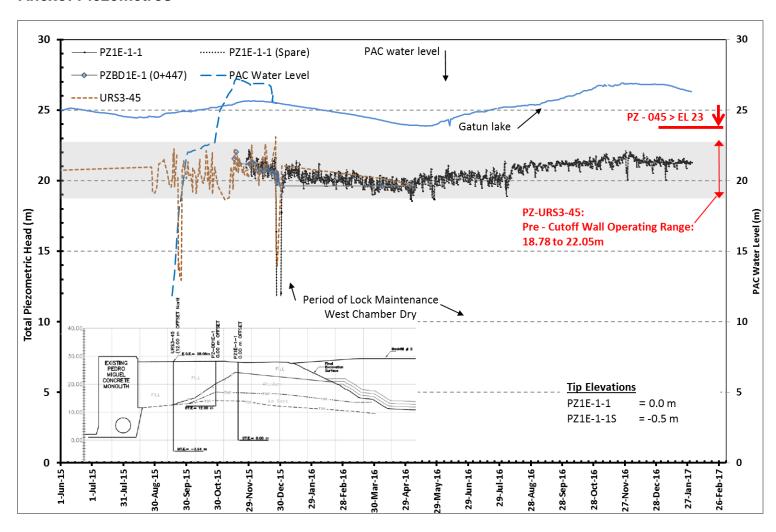
Figura No. 52. Elevación piezométrica, Sección A, paralela a la pantalla de pilotes secantes

Posición	Observación
PZ1E-1-1	<ul> <li>Su comportamiento corresponde a las variaciones del nivel de agua de las esclusas de Pedro Miguel. Ver Figura No. 52 y No. 53. La elevación piezométrica se mantiene entre 20.1 y 21.6 m.</li> </ul>
PZ1E-1-2	Su comportamiento corresponde a las variaciones del nivel de agua de las esclusas de Pedro Miguel. Ver Figura No. 53. La elevación piezométrica se mantiene entre 18.7 y 21.7m.
PZ1E-2-1	Su comportamiento corresponde al del Lago Gatún. Ver Figura No. 54, mantiene una elevación piezométrica entre 17.01 a 17.78 m .
PZ1E-2-2	Su comportamiento corresponde al del Lago Gatún. Ver Figura No. 54, mantiene una elevación piezométrica entre 17.03 a 18.0m.
PZ1E-3-1	<ul> <li>Ver Figura No. 55, Desde julio del 2016 hasta la fecha ha disminuido la elevación piezómetrica de 19.66 a 18.52 m</li> </ul>
PZ1E-3-2	Presenta un comportamiento casi constante de aproximadamente 16.8m. Ver Figura No. 55.

PZ1E-6-1	Ver Figura No. 58, mostró una ligera disminución desde noviembre del 2016 para luego mantenerse en un nivel casi constante de aproximadamente 17.34m
PZ1E-6-2	Ver Figura No. 58, mostró una ligera disminución desde noviembre del 2016 para luego mantenerse en un nivel casi constante de aproximadamente 17.00m
PZ1E-7-1	Ver Figura No. 59, presenta un nivel casi constante de aproximadamente 17.13m
PZ-E-7-2	Ver Figura No. 59, un nivel casi constante de aproximadamente 16.9m
PZBD1E-1, URS3-30, URS3-45	<ul> <li>Las Figuras No. 11, No. 12 y No. 13, presentan una planta y secciones transversales con la ubicación de estos piezómetros. El URS3-30 y URS3-45, están ubicados en el lado interno y externo del muro norte de pilotes secantes, el PZBD1E-1, instalado en la estación 0+447 a 15 metros del eje de presa hacia el Lago Miraflores.</li> <li>Todos presentan un comportamiento que corresponde al nivel de la cámara oeste de las esclusas de Pedro Miguel, como se observa en las Figuras No. 52 y No. 53.</li> </ul>

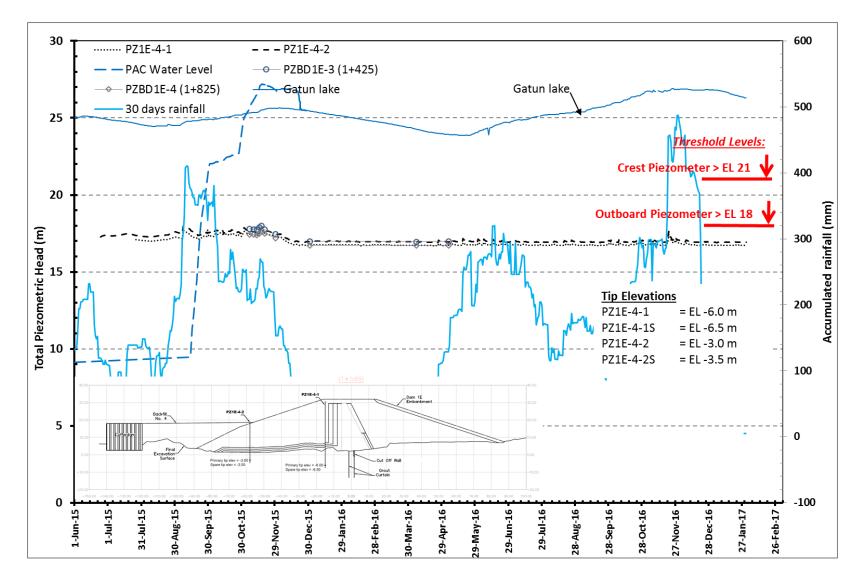
Figura No. 56. Elevación piezométrica, estación 1+599, lado oeste

PZ1E-4.1	Presenta un comportamiento casi constante de aproximadamente 16.8m. Ver Figura No. 56.
PZ1E-4-2	Presenta un comportamiento casi constante de aproximadamente 16.9m. Ver Figura No. 56
PZ1E-5-1	Presenta un comportamiento casi constante de aproximadamente 18.8m. Ver Figura No. 57
PZ1E-5-2	Presenta un comportamiento casi constante de aproximadamente 16.8m. Ver Figura No. 57

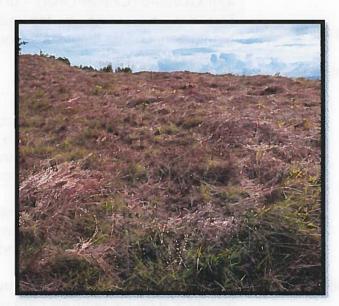
Quinta limpieza de mantenimiento en el proyecto de Tapagra (22/12/16).

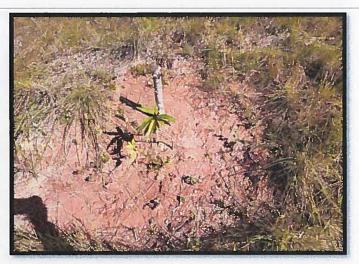
Rodajea a plantón de resiembra en el proyecto de Tapagra (22/12/16).

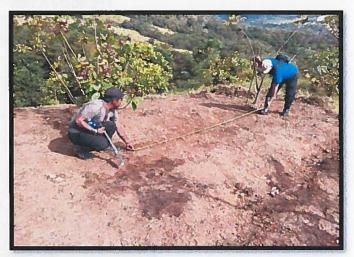
Medición del ancho de la ronda corta fuego proyecto de Tapagra (22/12/16).

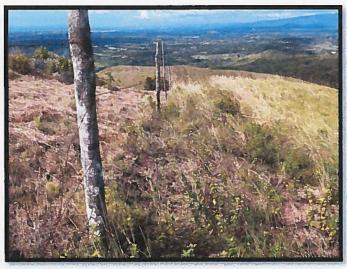
Tramo de ronda corta fuego no realizada (22/12/16).

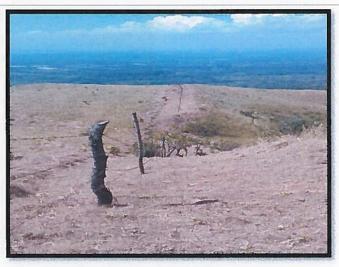
Evidencia enviada por el contratista Tramo de ronda corta fuego realizado.

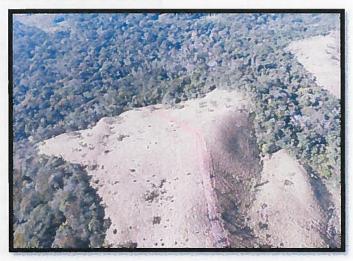
Tramo de ronda corta fuego realizada (6/1/17).

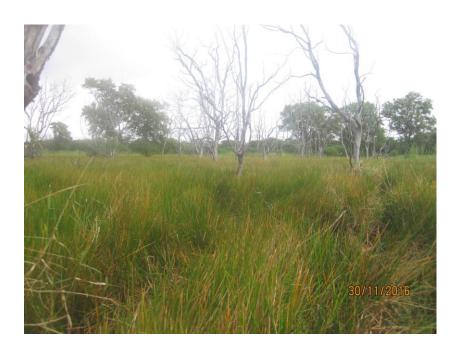
Vista general del manglar, cubierto de maleza (junco) e inundado.

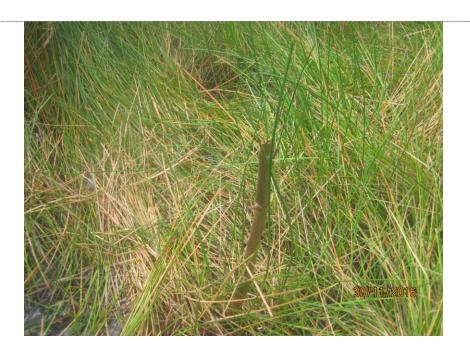
Vista parcial de las áreas de manglar cubiertas de junco, se puede observar las zonas completamente inundadas..

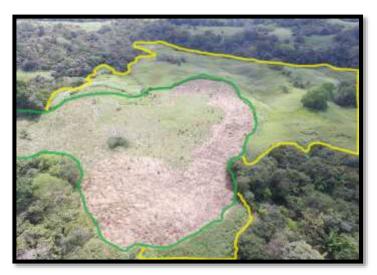
Marcado en amarillo parte de las áreas no resembradas y sin la tercera limpieza realizada.

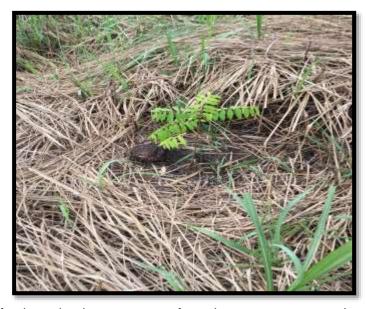
Plantón de resiembra en areas afectadas por quema, en el proyecto Camping Resort.

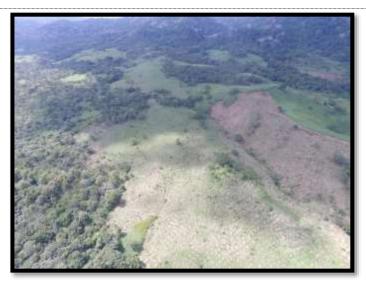
Vista panorámica del proyecto Camping Resort. Donde se puede aprecia las actividades de limpieza en las 65 hectáreas de plantación.
